**Serveur Sun Server X3-2 (anciennement  
Sun Fire X4170 M3) Notes de produit,  
version 1.5**

Référence: E35460-05  
Octobre 2016

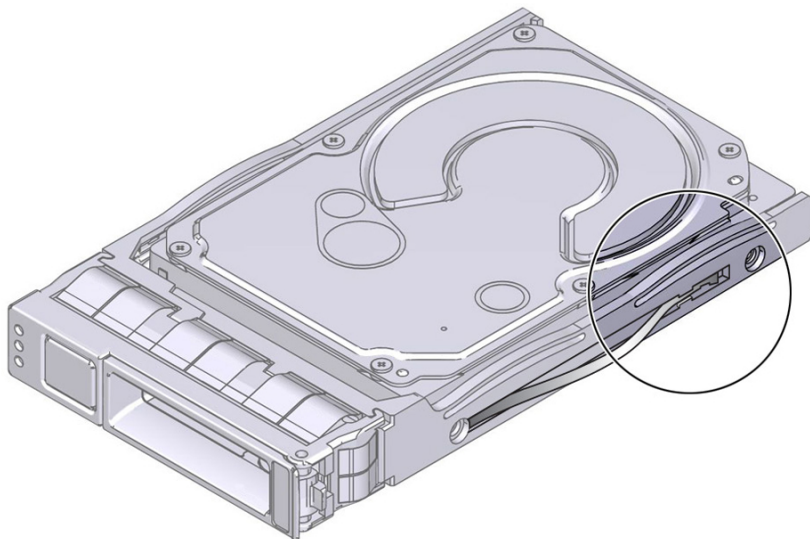
Avant d'installer une unité de disque dur 3,5 pouces dans votre système, procédez à une inspection visuelle du ruban de mise à la terre pour vérifier que son extrémité est bien insérée dans l'encoche prévue à cet effet. Reportez-vous à la figure suivante pour voir un ruban de mise à la terre correctement positionné.

**FIGURE 1** Ruban de mise à la terre correctement inséré dans le support du HDD
