**Notes de produit du serveur Sun Server
X4-2L, version 1.3.1**

Référence: E49393-03
Décembre 2015

Notes de produit du serveur Sun Server X4-2L

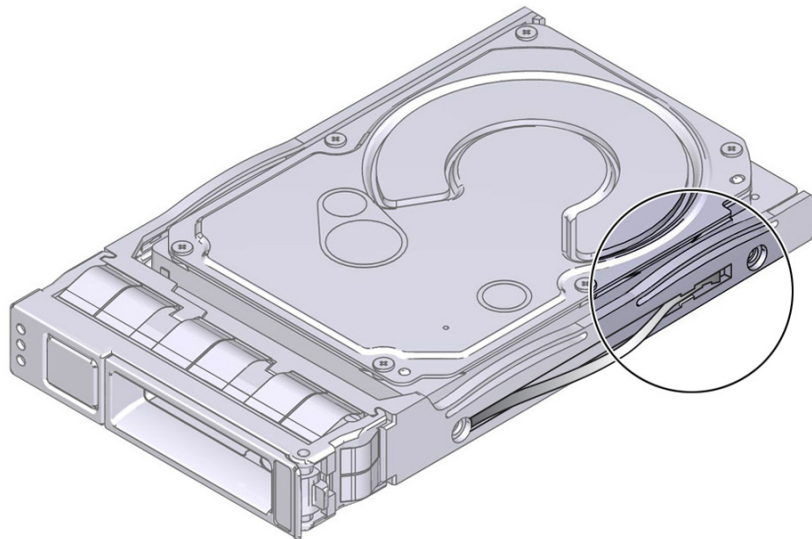
Avant d'installer une unité de disque dur 3,5 pouces dans votre système, procédez à une inspection visuelle du ruban de mise à la terre pour vérifier que son extrémité est bien insérée dans l'encoche prévue à cet effet. Reportez-vous à la figure suivante pour voir un ruban de mise à la terre correctement positionné.

FIGURE 1 Ruban de mise à la terre correctement inséré dans le support du HDD
