Sun Server X4-2L プロダクトノート、Version 1.3.1

Part No: E49394-03
2015 年 12 月

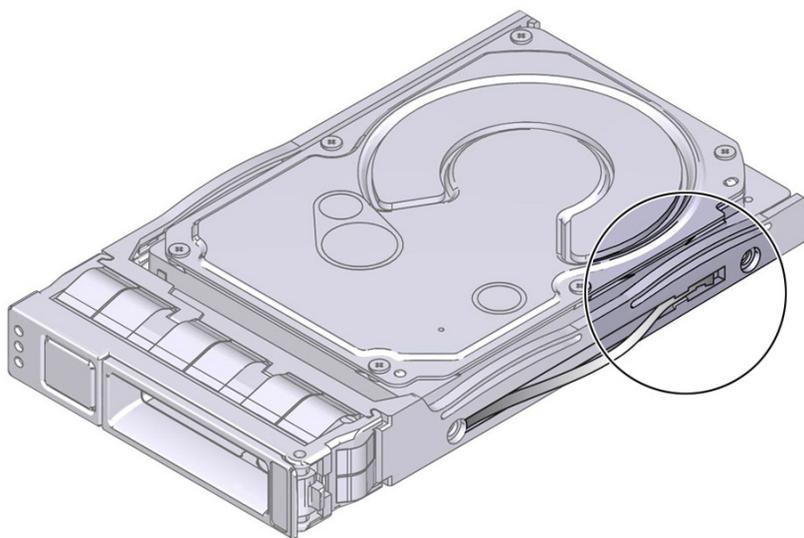
図 1 HDD 固定部品に正しく固定されているアースストラップ

Sun Server X4-2L で使用される 3.5 インチハードディスクドライブ (HDD) 固定部品には、ばね付きの金属製アースストラップが内蔵されており、これは HDD 固定部品の右側にあります。アースストラップのたわみが原因でストラップがサーバーディスクケースに引っかかり、これによってアースストラップがさらに損傷を受けることがあります。損傷を受けると、アースストラップを修復できず、HDD 固定部品を交換する必要があります。

3.5 インチ HDD をシステムに取り付ける前に、アースストラップの外観を調べて、ストラップの終端が HDD 固定部品に正しく固定されていることを確認します。正しく固定されているアースストラップの例については、次の図を参照してください。

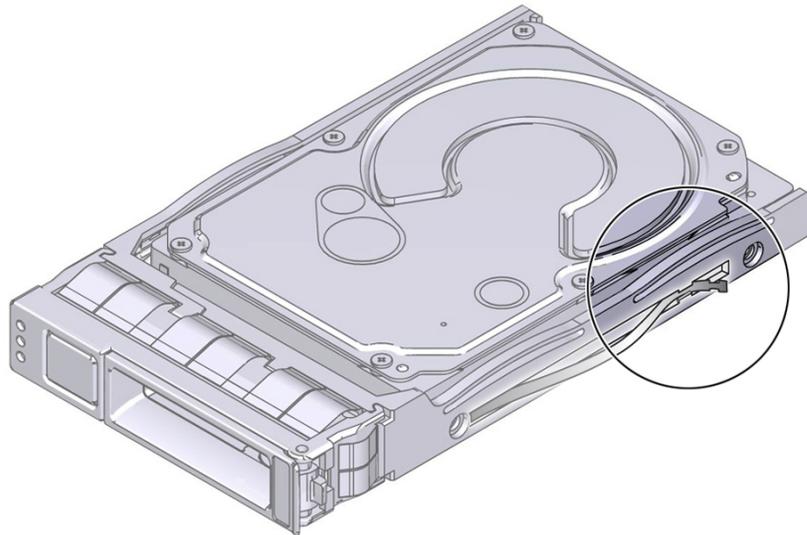
図 2 HDD 固定部品に正しく固定されていないアースストラップ

アースストラップが正しく固定されていないか、HDD 固定部品の外縁からはみ出ている場合、HDD 固定部品を交換するようにしてください。正しく固定されていないアースストラップの例については、次の図を参照してください。
