**Oracle® Server X5-2L プロダクトノート**  
**Release 1.9**

**Part No: E58238-05**  
2017 年 4 月

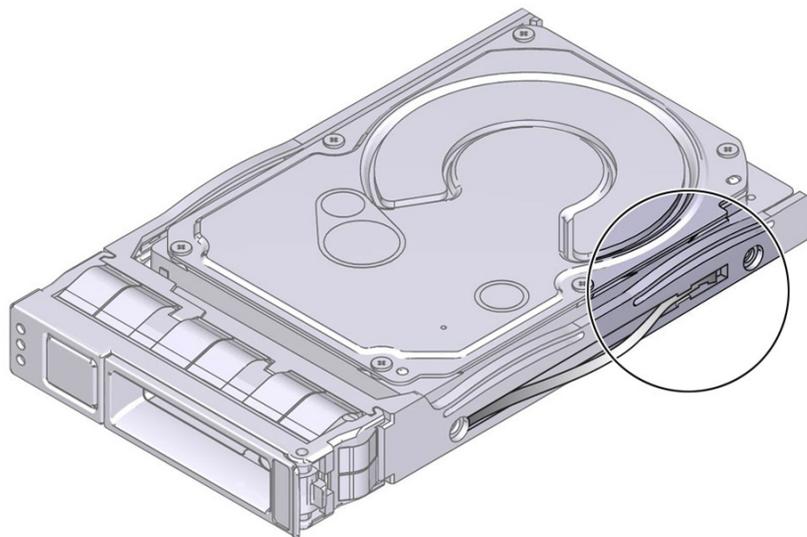
図 1 HDD 固定部品に正しく固定されているアースストラップ

Oracle Server X5-2L で使用される 3.5 インチハードディスクドライブ (HDD) 固定部品には、ばね付きの金属製アースストラップが内蔵されており、これは HDD 固定部品の右側にあります。アースストラップのたわみが原因でストラップがサーバーディスクケースに引っかかり、これによってアースストラップがさらに損傷を受けることがあります。損傷を受けると、アースストラップを修復できず、HDD 固定部品を交換する必要があります。

3.5 インチ HDD をシステムに取り付ける前に、アースストラップの外観を調べて、ストラップの終端が HDD 固定部品に正しく固定されていることを確認します。正しく固定されているアースストラップの例については、次の図を参照してください。

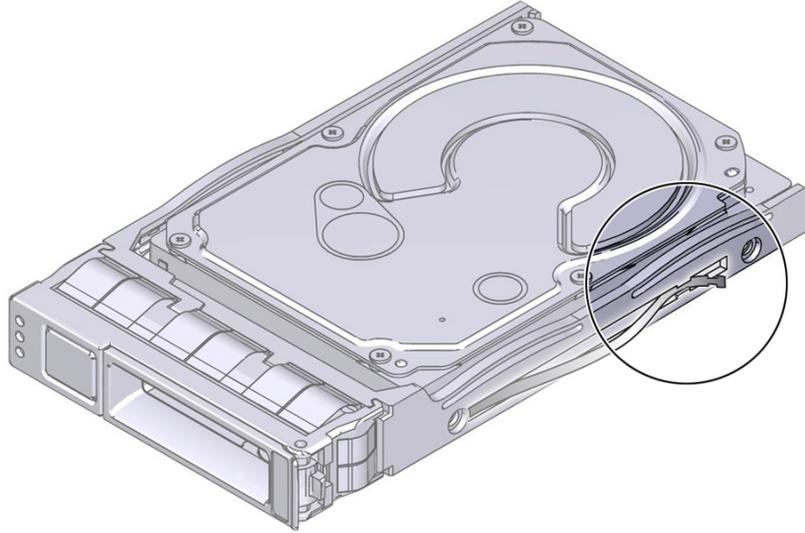
図 2 HDD 固定部品に正しく固定されていないアースストラップ

アースストラップが正しく固定されていないか、HDD 固定部品の外縁からはみ出ている場合、HDD 固定部品を交換するようにしてください。正しく固定されていないアースストラップの例については、次の図を参照してください。
