## Notas del producto de Oracle® Server X5-2L, versión 1.7

Referencia: E58242-04  
Octubre de 2016

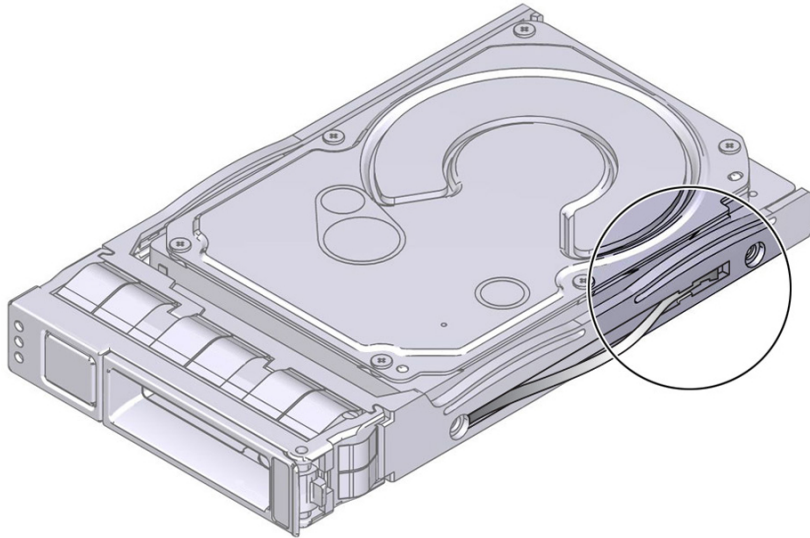
Antes de instalar una unidad de disco duro de 3,5 pulgadas en el sistema, inspeccione visualmente la cinta de conexión a tierra para asegurarse de que el extremo de la cinta esté correctamente ubicado en el soporte de la unidad de disco duro. Consulte la siguiente figura para obtener un ejemplo de una cinta de conexión a tierra ubicada correctamente.

**FIGURA 1** Cinta de conexión a tierra correctamente ubicada en el soporte de la unidad de disco duro

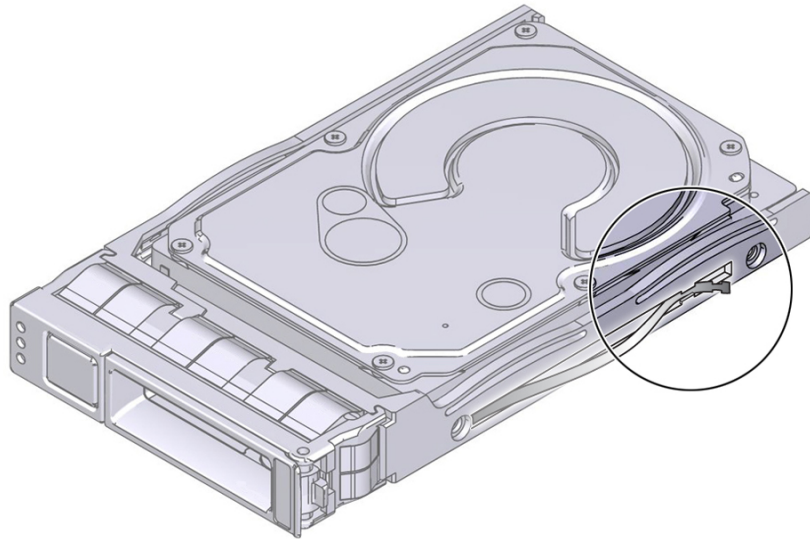
Si la cinta de conexión a tierra no está correctamente ubicada o sobresale del borde exterior del soporte de la unidad de disco duro, el soporte de la unidad de disco duro debe reemplazarse. Consulte la siguiente figura para obtener un ejemplo de una cinta de conexión a tierra que no está ubicada correctamente.

**FIGURA 2** Cinta de conexión a tierra incorrectamente ubicada en el soporte de la unidad de disco duro
