**Notes de produit du serveur
Oracle® Server X5-8**

Référence: E65065-03
Octobre 2016

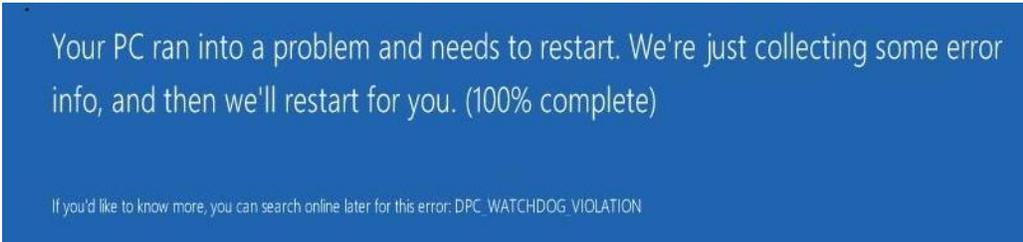
L'installation de Windows à l'aide de médias Microsoft génériques génère une erreur de type DPC Watchdog Violation (19714816)

Lorsque vous installez Windows Server 2012 R2 à l'aide de médias Microsoft génériques, une erreur de vérification de bogue Windows DPC_WATCHDOG_VIOLATION 0x00000133 est générée.

Your PC ran into a problem and needs to restart. We're just collecting some error info, and then we'll restart for you. (100% complete)

If you'd like to know more, you can search online later for this error: DPC_WATCHDOG_VIOLATION
