## Oracle® Server X6-2L 产品说明发行版 1.2

文件号码 E73690-02  
2016 年 9 月

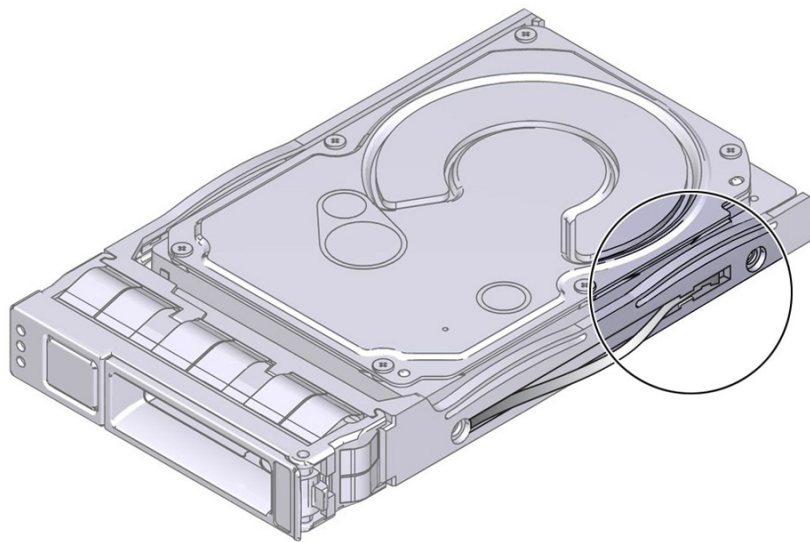
图 1 正确固定在 HDD 托架中的接地带

Oracle Server X6-2L 中使用的 3.5 英寸硬盘驱动器 (Hard Disk Drive, HDD) 托架包括一个金属弹性接地带，其位于 HDD 托架的右侧。接地带偏斜会导致其搭在服务器磁盘架上，而这会进一步损坏接地带。一旦损坏，接地带便无法修复，必须更换 HDD 托架。

将 3.5 英寸 HDD 安装到系统之前，请查看接地带，确保其末端正确固定在 HDD 托架中。请参见下图中的示例，其中显示了正确固定的接地带。
