**Notes du produit Oracle® Server X6-2L
version 1.2**

Référence: E73692-02
Septembre 2016

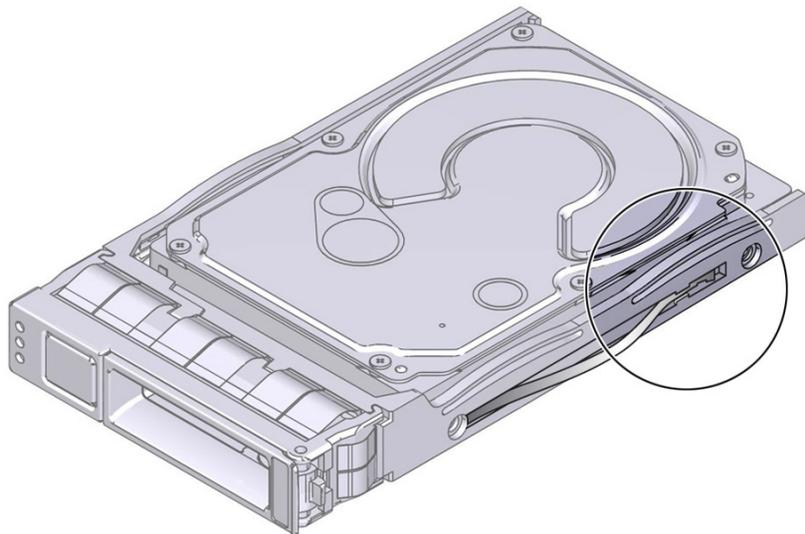
Avant d'installer une unité de disque dur 3,5 pouces dans votre système, procédez à une inspection visuelle du ruban de mise à la terre pour vérifier que son extrémité est bien insérée dans l'encoche prévue à cet effet. Reportez-vous à la figure suivante pour voir un ruban de mise à la terre correctement positionné.

FIGURE 1 Ruban de mise à la terre correctement inséré dans le support du HDD

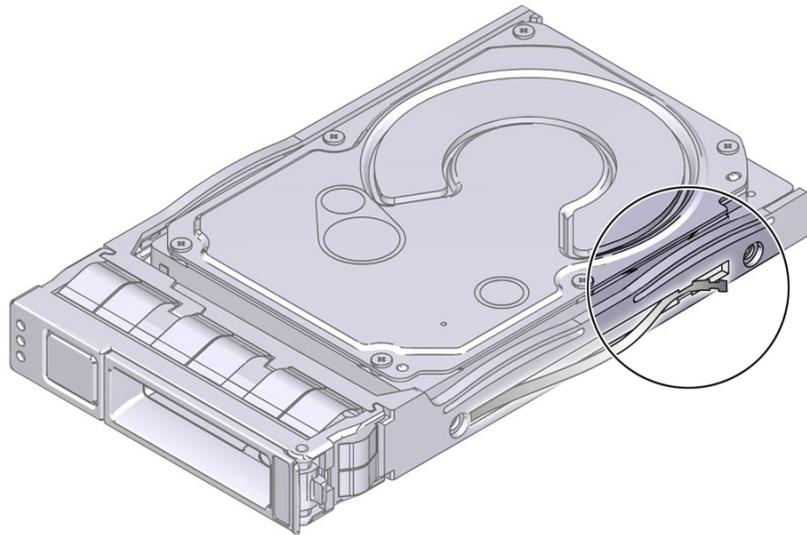
Si le ruban de mise à la terre n'est pas positionné correctement ou s'il dépasse de l'extrémité du support de HDD, celui-ci doit être remplacé. La figure suivante présente un exemple de ruban de mise à la terre mal positionné.

FIGURE 2 Ruban de mise à la terre incorrectement inséré dans le support du HDD
