## **Notas del producto de Oracle® Server X6-2L, versión 1.2**

**Referencia: E73693-02**  
Septiembre de 2016

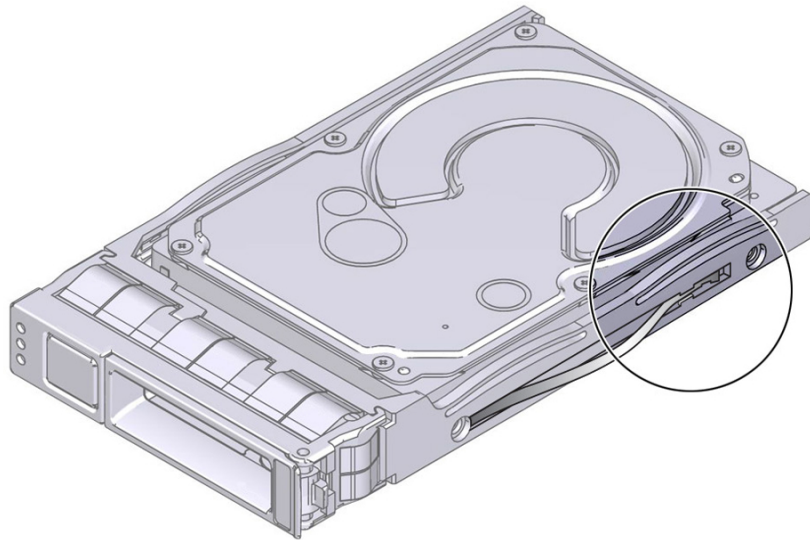
Antes de instalar una unidad de disco duro de 3,5 pulgadas en el sistema, inspeccione visualmente la cinta de conexión a tierra para asegurarse de que el extremo de la cinta esté correctamente ubicado en el soporte de la unidad de disco duro. Consulte la siguiente figura para obtener un ejemplo de una cinta de conexión a tierra ubicada correctamente.

**FIGURA 1** Cinta de conexión a tierra correctamente ubicada en el soporte de la unidad de disco duro

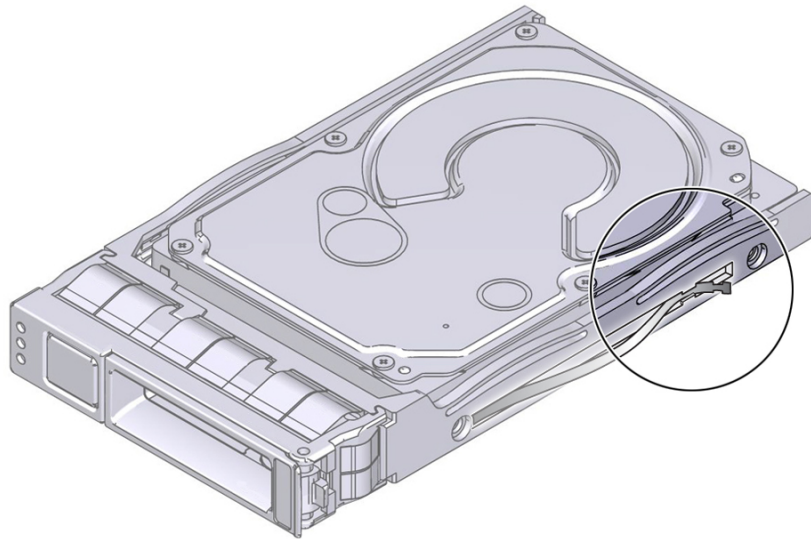
Si la cinta de conexión a tierra no está correctamente ubicada o sobresale del borde exterior del soporte de la unidad de disco duro, el soporte de la unidad de disco duro debe reemplazarse. Consulte la siguiente figura para obtener un ejemplo de una cinta de conexión a tierra que no está ubicada correctamente.

**FIGURA 2** Cinta de conexión a tierra incorrectamente ubicada en el soporte de la unidad de disco duro
