Sun Fire™ X4100 M2 및 Sun Fire X4200 M2 서버 제품 노트

부품 번호 820-0763-10
2007년 2월, 개정 A

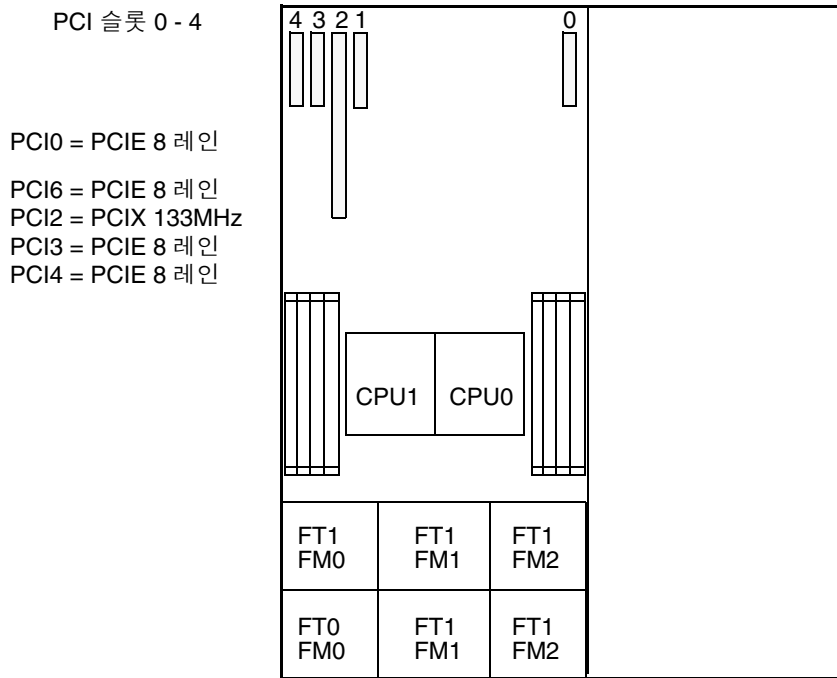
그림 1 Sun Fire X4200 M2 PCI 슬롯 지정 및 속도

장치가 모두 검색되기 전에 PXE 부팅에 필요한 옵션 ROM 공간이 모두 소모될 수 있습니다(6453144, 6403173, 6272514, 6393809, 6439856, 6462303).

BIOS 옵션 ROM은 128KB입니다. 이 128KB 중에서 약 80KB는 VGA 컨트롤러, LSI 컨트롤러 및 NIC에서 사용합니다. 약 48KB는 옵션 ROM용입니다.

PCI 장치가 설치된 수와 PXE 부팅에 사용 중인 수에 따라 부팅 순서에서 뒤쪽에 설치된 온보드 NIC나 SAS 컨트롤러, 또는 PCI 카드를 BIOS에서 검색하기 전에 옵션 ROM 공간이 모두 소모될 수 있습니다. 정상적인 동작입니다.

- 이더넷 포트를 통한 PXE 부팅이 불가능하고 오류 메시지 Not enough space to copy PCI Option ROM(PCI 옵션 ROM을 복사할 공간이 부족합니다)이 나타납니다.
- 이더넷 포트를 통한 PXE 부팅이 불가능하고 오류 메시지 Base-Code ROM ID structure not found(기본 코드 ROM ID 구조를 찾을 수 없습니다)가 나타납니다.
- PIC 카드가 옵션 ROM 공간이 모두 소모된 후에 검색된 PCI 슬롯에 설치된 경우 PXE 부팅이 되지 않습니다.
- HBA 카드 및 연결된 HDD 어레이가 옵션 ROM 공간이 모두 소모된 후에 검색된 PCI 슬롯에 설치된 경우 검색되지 않습니다.

옵션 ROM 공간 부족으로 장치에서 PXE 부팅을 못 하는 일이 없도록 하는 방법으로 두 가지가 있습니다.

- BIOS에서 원하는 부팅 장치가 부팅 장치 16개 목록에 표시되는 경우 방법 2를 통해 검색 순서를 바꿉니다.
- 원하는 부팅 장치가 부팅 장치 16개 목록에 표시되지 않는 경우 방법 1을 통해 표시되게 한 뒤 방법 2로 검색 순서를 바꿉니다.

방법 1: PXE 부팅이 필요하지 않은 모든 장치에 대해 옵션 ROM 검색을 비활성화합니다. 그러면 PXE 부팅을 원하지 않는 장치에 대해서는 옵션 ROM 공간이 사용되지 않습니다. 다음 절차를 따르십시오.

방법 2: BIOS 부팅 순서를 수동으로 변경합니다. 원하는 PXE 부팅 장치가 옵션 ROM 공간이 모두 소모되기 전에 검색될 수 있도록 부팅 순서에서 앞쪽으로 옮깁니다. 다음 절차를 따르십시오.
