Sun Server X4-2L 产品说明，版本 1.3.1

文件号码 E49396-03
2015 年 12 月

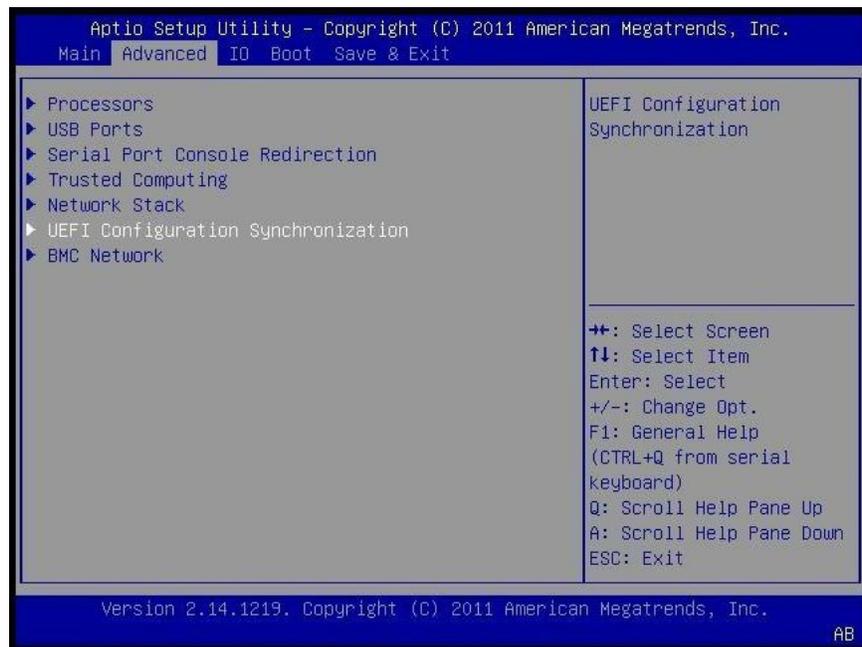
- 登录 Oracle ILOM 远程控制台或者将显示器直接连接到系统以访问 BIOS 设置实用程序。在 BIOS 设置实用程序中，单击 "Advanced" 选项卡，然后向下滚动到 "UEFI Configuration Synchronization"。按 Enter 键以打开 "UEFI Configuration Synchronization" 菜单。

默认情况下，Synchronization Late 已启用。按 Enter 键可启用或禁用 Synchronization Late。保存并退出 BIOS 设置实用程序。

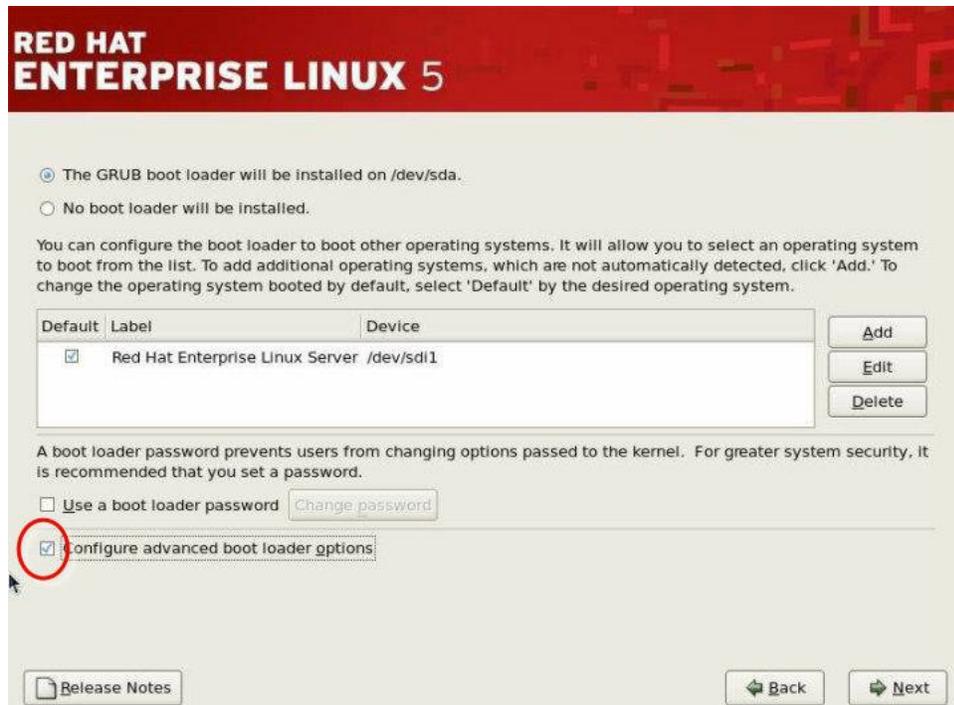
1. 继续执行 Oracle Linux 5 或 RHEL 5 安装，直到显示 GRUB 引导装载程序屏幕。

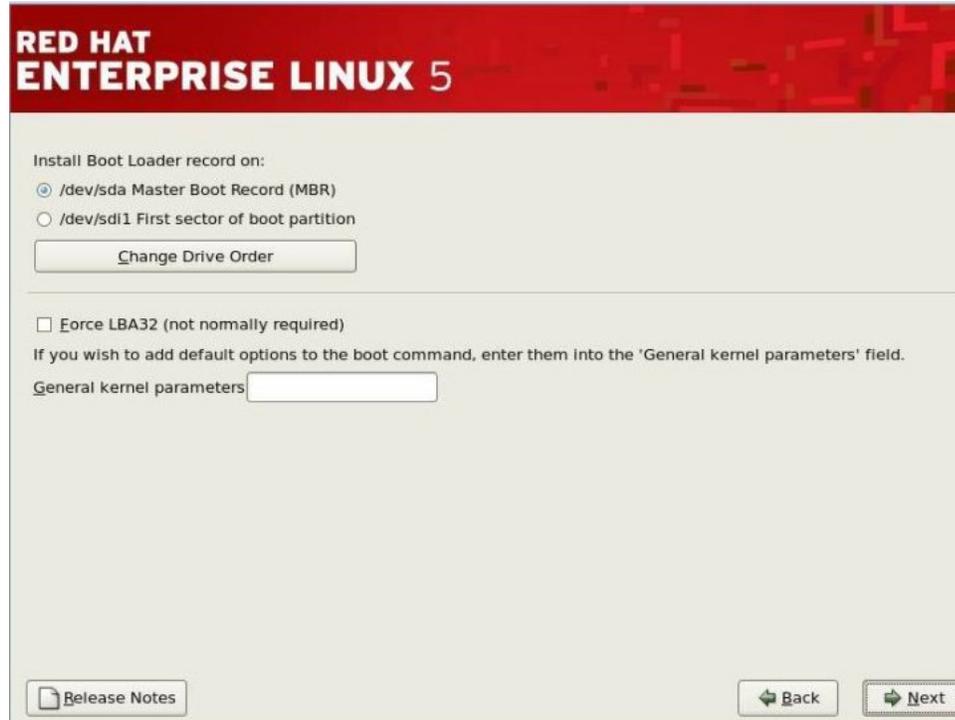
2. 在 GRUB 引导装载程序屏幕中，选中 "Configure advanced boot loader options"（配置高级引导装载程序选项），然后单击 "Next"（下一步）。此时将显示 "Install Boot Loader record on"（将引导装载程序记录安装于）屏幕。

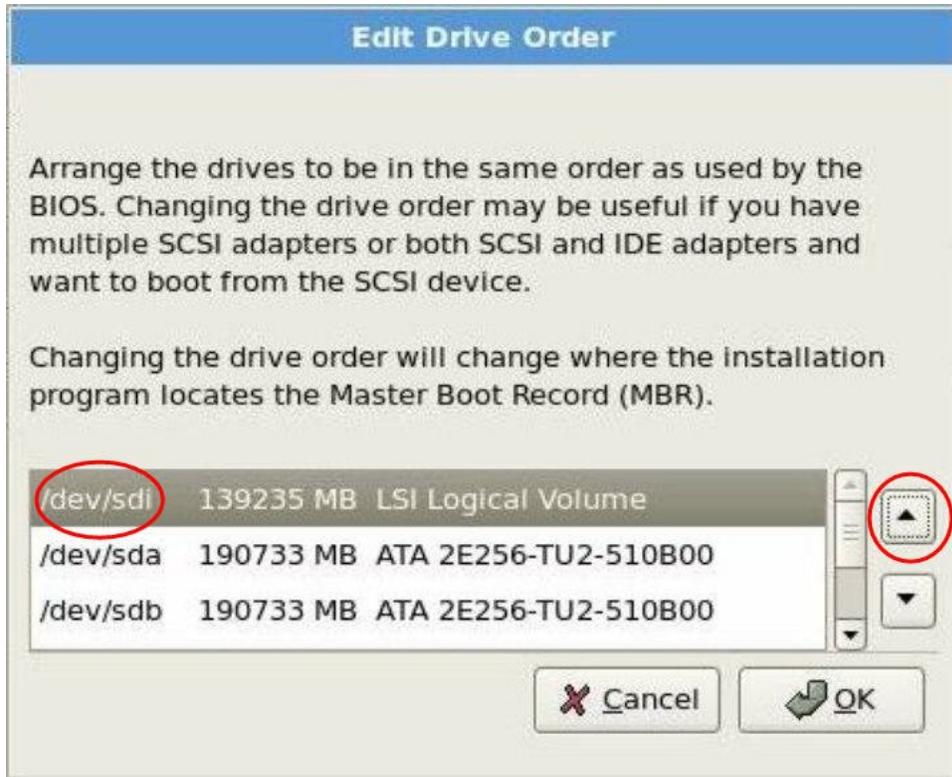
3. 在屏幕顶部 "Install Boot Loader record on" (将引导装载程序记录安装于) 的选项中，单击 "Change Drive Order" (更改驱动器顺序)。
此时将显示 "Edit Drive Order" (编辑驱动器顺序) 对话框。

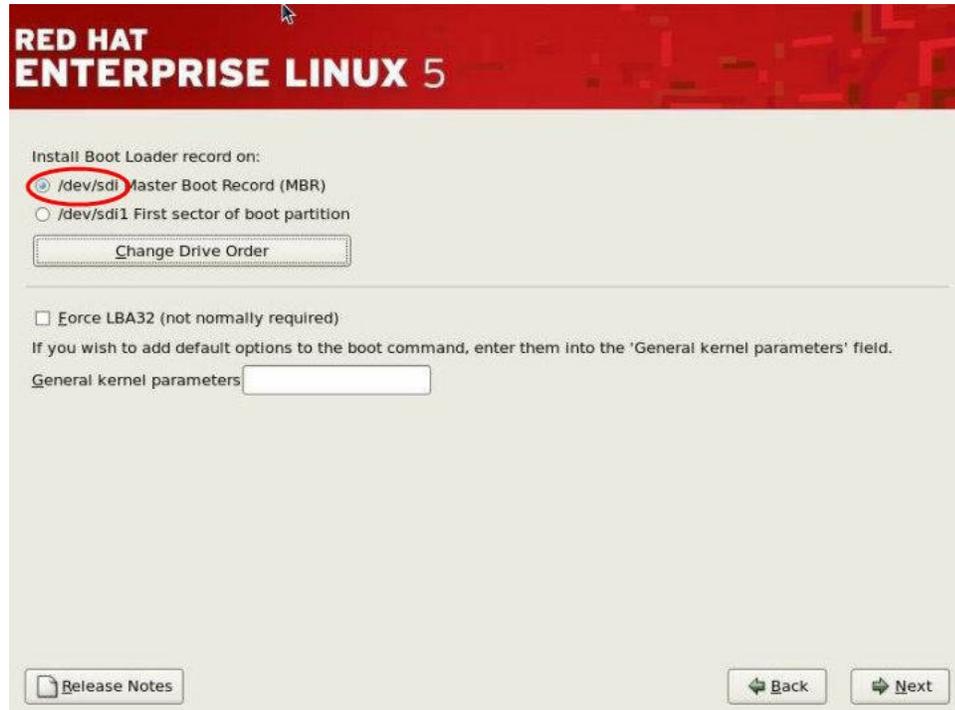
4. 在 "Edit Drive Order" (编辑驱动器顺序) 对话框中, 从下拉式列表中选择所需的目标 HDD; 单击向上箭头将目标 HDD 移到列表的顶部, 然后单击 "OK" (确定)。此时将显示更新后的 "Install Boot Loader record on" (将引导装载程序记录安装于) 屏幕。

5. 请注意，在更新后的 "Install Boot Loader record on"（将引导装载程序记录安装于）屏幕中，"Install boot loader record on"（将引导装载程序记录安装于）选项已设置为所选的目标 HDD 的 MBR。
6. 单击 "Next"（下一步）完成安装。
