Sun Fire™ X4100 M2 サーバーおよび Sun Fire X4200 M2 サーバー ご使用にあたって

部品番号 820-0764-10
2007年2月、改訂A

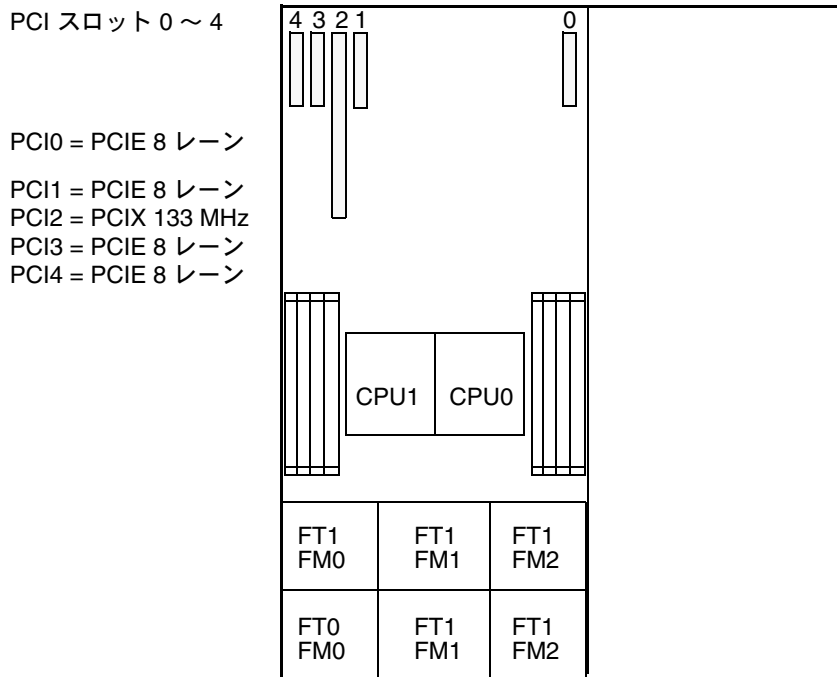
図 1 Sun Fire X4200 M2 サーバーの PCI スロットの構成と速度

すべてのデバイスがスキャンされる前に、PXE ブート用のオプション ROM の容量を使い切る (6453144、6403173、6272514、6393809、6439856、6462303)

BIOS オプション ROM は 128K バイト です。そのうち約 80K バイトは VGA コントローラ、LSI コントローラ、NIC で使用されます。オプション ROM 自体で使用できるのは、残りの約 48K バイトです。

PXE ブートで使用される、取り付け済みの PCI デバイスの数によっては、内蔵 NIC、SAS コントローラ、ブート順の後ろにある PCI カードが BIOS でスキャンされる前に、オプション ROM の容量がなくなる可能性があります。これは、正常な動作です。

- イーサネットポートから PXE ブートできず、「Not enough space to copy PCI Option ROM (PCI オプション ROM をコピーするのに十分な容量がありません)」というエラーメッセージが表示されます。
- イーサネットポートから PXE ブートできず、「Base-Code ROM ID structure not found (ベースコード ROM ID 構造が見つかりませんでした)」というエラーメッセージが表示されます。
- オプション ROM の容量を使い切った後にスキャンされる PCI スロットに PCI カードが取り付けられていると、PXE ブートできません。
- オプション ROM の容量を使い切った後にスキャンされる PCI スロットに HBA カードが取り付けられていると、そのカードと HDD アレイは検出されません。

BIOS は デバイスを昇順 (低い PCI アドレスから高い PCI アドレスへ) でスキャンします。スキャンの優先度は次のとおりです。

1. PCIE スロット 0
2. PCIE スロット 1
3. PCIE スロット 3
4. PCIE スロット 4
5. PCIX スロット 2
6. 内蔵 NIC
7. 内蔵 SAS コントローラ
8. USB

目的のデバイスから PXE ブートできるようにオプション ROM の容量を確保するには、次の 2 つの方法があります。

- ブートするデバイスが BIOS の 16 個のブートデバイスリストに表示されている場合は、次のオプション 2 の手順に従ってスキャン順序を変更します。
- ブートするデバイスが 16 個のブートデバイスリストに表示されていない場合は、次のオプション 1 の手順に従ってデバイスをリストに表示してから、オプション 2 の手順に従ってスキャン順序を変更します。
