# Sun Fire™ X4600 サーバー ご使用にあたって

部品番号 820-0774-10  
2007年2月、改訂A

本書では、Sun Fire™ X4600 サーバーのハードウェアの問題、ソフトウェアの問題、ドキュメントの問題について説明します。

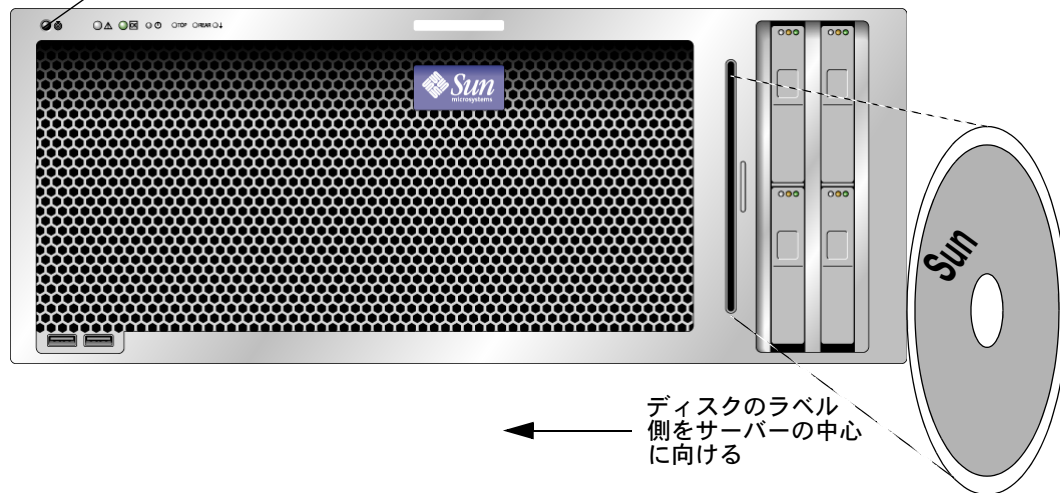
図 2 Sun Fire X4600 サーバーの前面パネル

**注** – ディスクを縦方向の DVD-ROM ドライブスロットに挿入するときには、ディスクのラベル側が左を向くように方向を確認してください (サーバーの中心を向くようにする)。図 2 を参照してください。
