# Sun SPARC Enterprise™ M8000/M9000 サーバ プロダクトノート

XCP 1081 版

Part No. 820-7476-10  
2009 年 6 月, Revision A

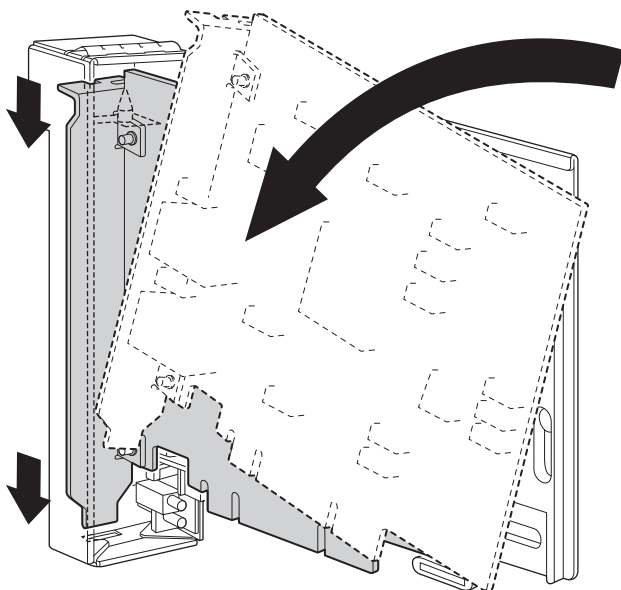
図 13-7 PCI カードの取り付け

- a. PCI カードの金具下部の突起部を PCI カセットの前面板下部の穴に差し込むように、一方 PCI カードの金具上部の長円切欠き部に PCI カセットのピンが入るように、PCI カードを矢印の方向に動かしながら PCI カセットにはめ込みます。

- b. PCI カード基盤の切欠き部が PCI カセットのカード位置合わせタブに突き当たるまで押し付けます。

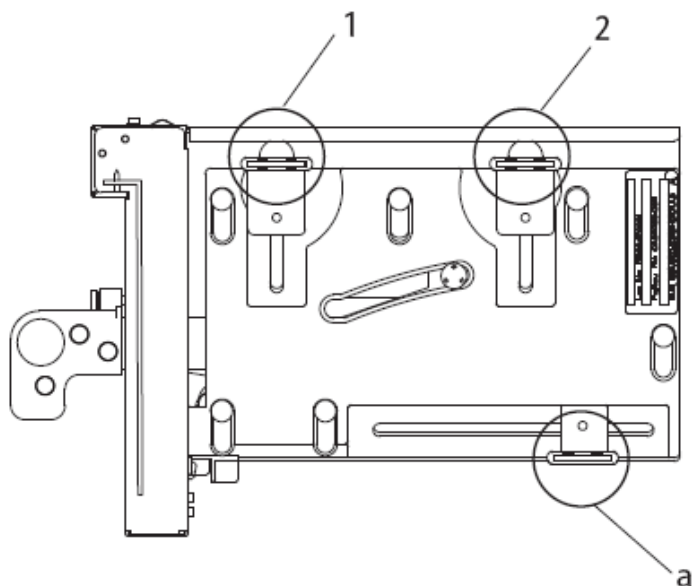
図 13-8 PCI カードの固定順序

**注** - PCI カードが正しく装着されるように、PCI カードの基盤がつめの中央にあることを確認し、しっかりと固定する必要があります（図 13-9 を参照してください）。

PCI カード下部のねじの位置をずらす場合、まず、カードを下側のつめ（図 13-8 の a 部分）に固定します。次に、図 13-8 の順にねじを締め、カードを正しい位置に固定します。

- c. PCI カードをカセット下側のつめの中央に合わせ、カセット上側のつめの中央で PCI カードを押し付けて、図 13-8 の順にねじを締め、カードを正しい位置に固定します。

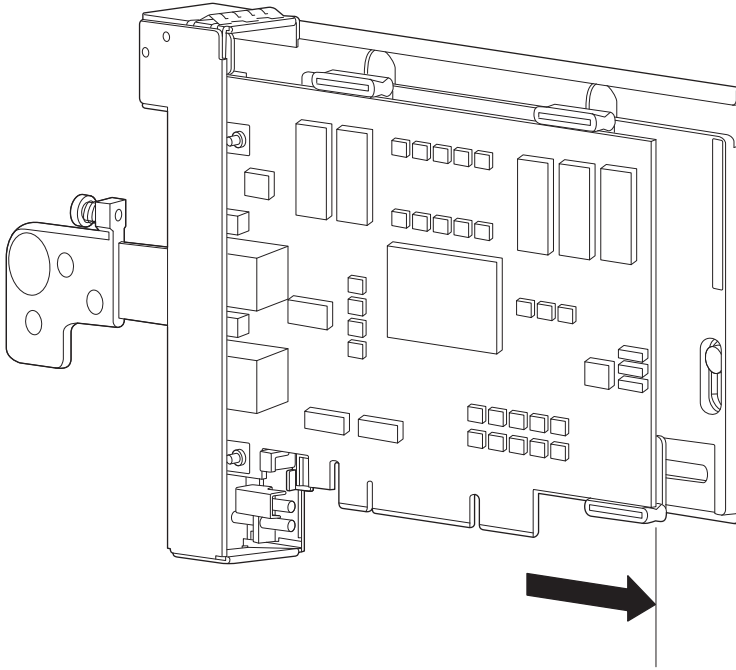
図 13-9 カセット下部のつめの位置

**注意** - 短いカードの場合、カセット下部のねじ位置をずらしてください。そのとき、つめがカードのできるだけ奥寄りになるようにセットしてください。
