# Notas de la versión del software NAS para Sun StorageTek™ 5000

Versión 4.12

Nº de referencia: 819-6931-10  
Julio de 2006, Revisión A

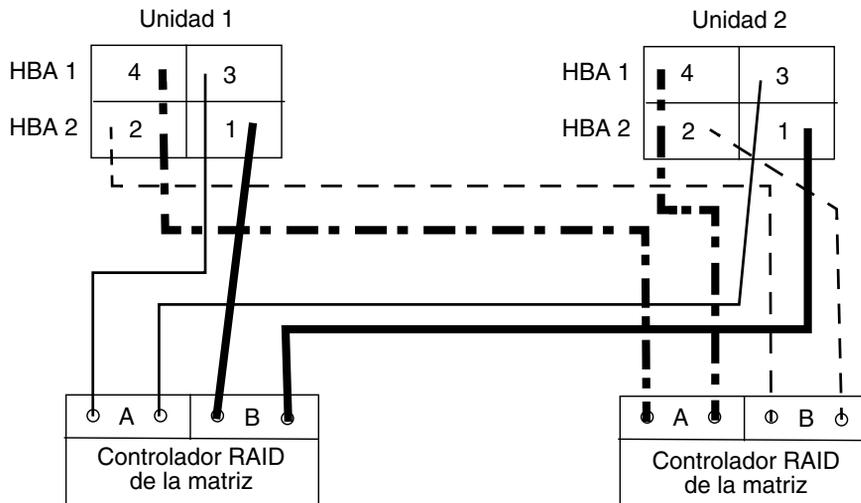
**FIGURA 1** Relación de puertos HBA con controladores RAID

En un sistema de clúster donde se utilice la gestión RAID en banda (IBRM), es importante que los puertos HBA de la unidad 2 estén enlazados con el mismo controlador RAID que los puertos con la misma secuencia de la unidad 1. Los valores de configuración deben ser idénticos.

Por ejemplo, si el puerto HBA 2 de la unidad 1 está conectado al controlador A, entonces el puerto HBA 2 de la unidad 2 también deberá conectarse al controlador A de la misma matriz. Consulte la [FIGURA 1](#) con el ejemplo.

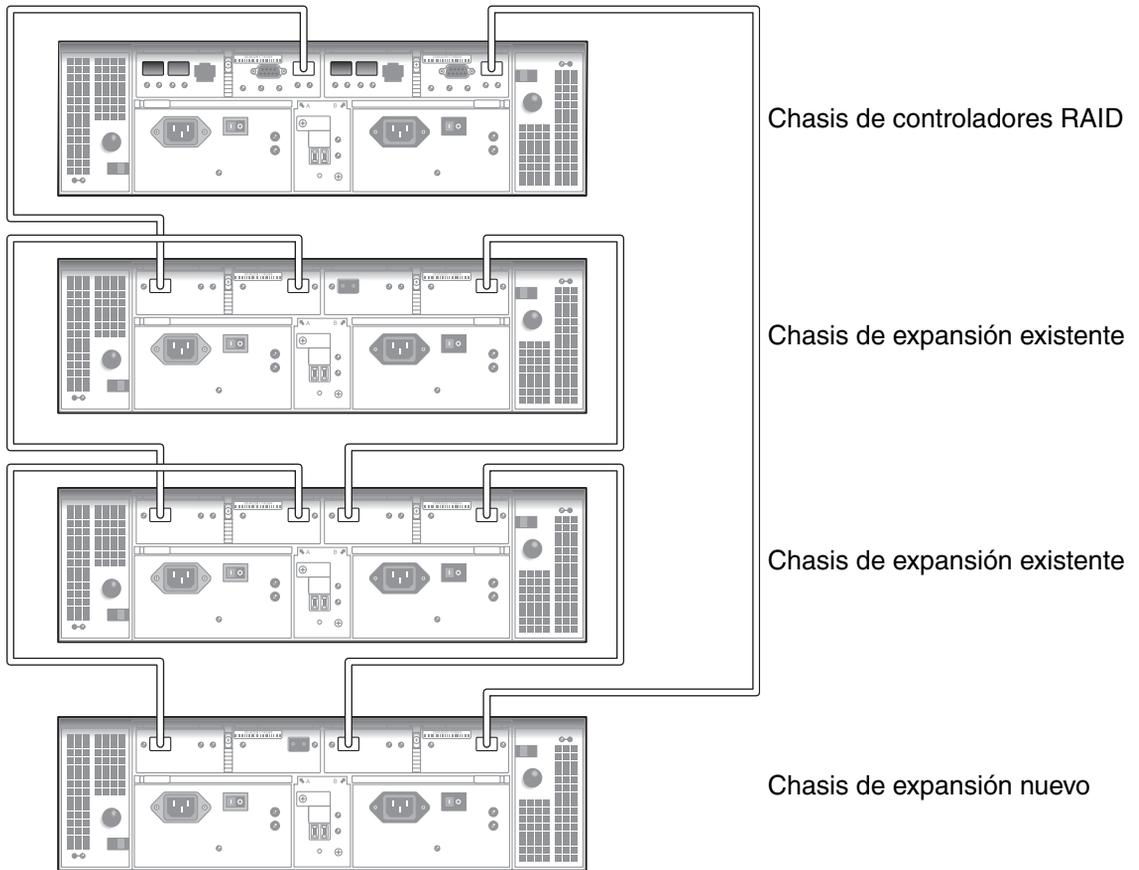
**FIGURA 2** Conexiones de los cables para un nuevo chasis de expansión

2. **Quite el cable de datos del puerto 2, canal B del último chasis y conéctelo al puerto 2, canal B del nuevo chasis de expansión.**

3. **Conecte el cable de datos del puerto 2, canal B del último chasis y conéctelo al puerto 1, canal B del nuevo chasis de expansión.**
