Sun StorEdge™ 6120 陣列 版本注意事項

1.2.1 版

Sun StorEdge 6120 陣列版本注意事項

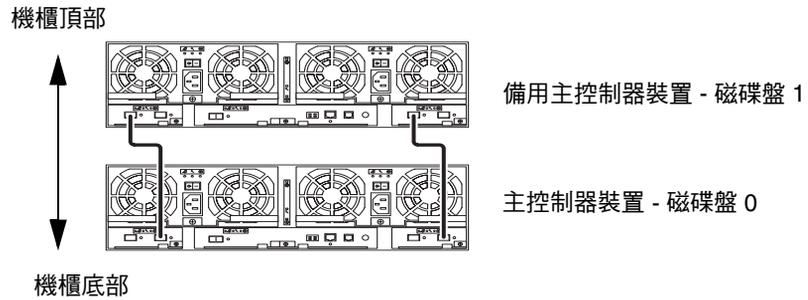
圖 1 說明了 Sun StorEdge Configuration Service 軟體中的 HA 組態與相應的磁碟盤編號。

圖 1 2x2 HA 組態與相應的磁碟盤編號

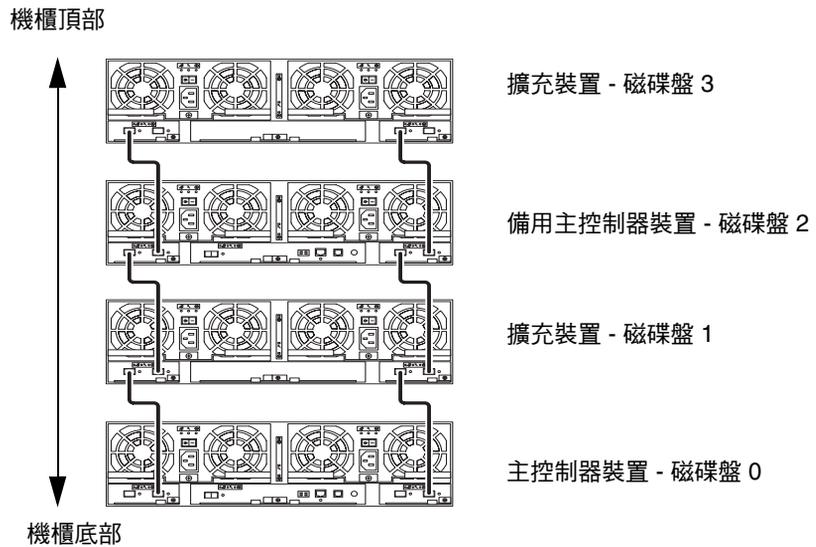
圖 2 說明了 Sun StorEdge 6120 陣列 2x4 HA 組態與相應的磁碟盤編號。

圖 2 2x4 HA 組態與相應的磁碟盤編號

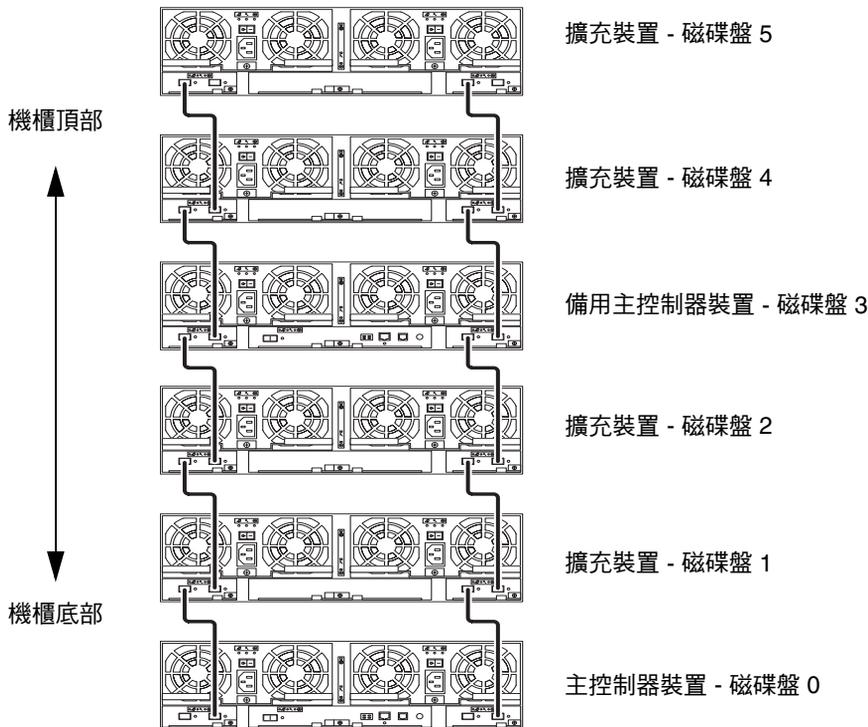
圖 3 說明了 Sun StorEdge 6120 陣列 2x6 HA 組態與相應的磁碟盤編號。

圖 3 2x6 HA 組態與相應的磁碟盤編號

注意 – 如果您使用管理軟體變更陣列組態，請在開始前確定將主控制器裝置識別為磁碟盤 0。如果主控制器裝置發生故障，則備用主控制器裝置會採用主控制器裝置的狀態。發生此情況時，主控制器裝置陣列編號將更新為備用主控制器裝置的磁碟盤編號。要變更為原來的組態與磁碟盤編號，您必須重設陣列控制器。

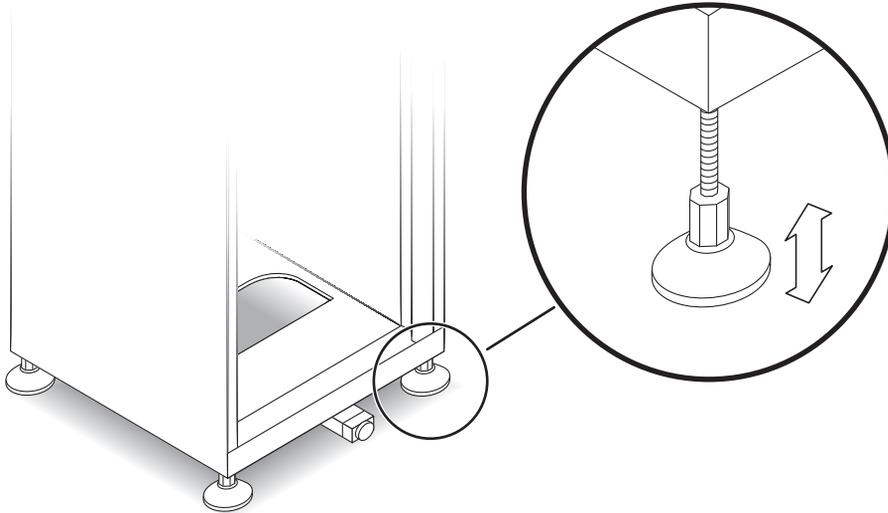
a. 如 Sun 機架安裝指南中所述固定機櫃，使用扳手調整校平腳座來校平垂直位置。

圖 4 調整校平腳座

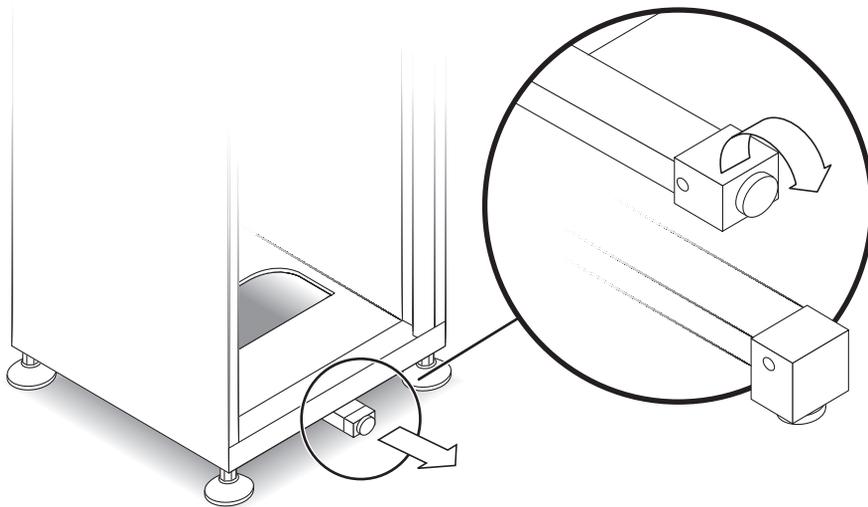
- i. 拉出防斜桿末端，直至其完全展開。
- ii. 將校平腳座旋轉 90 度，調整其高度直到擱在地板上。

圖 5 展開防斜桿

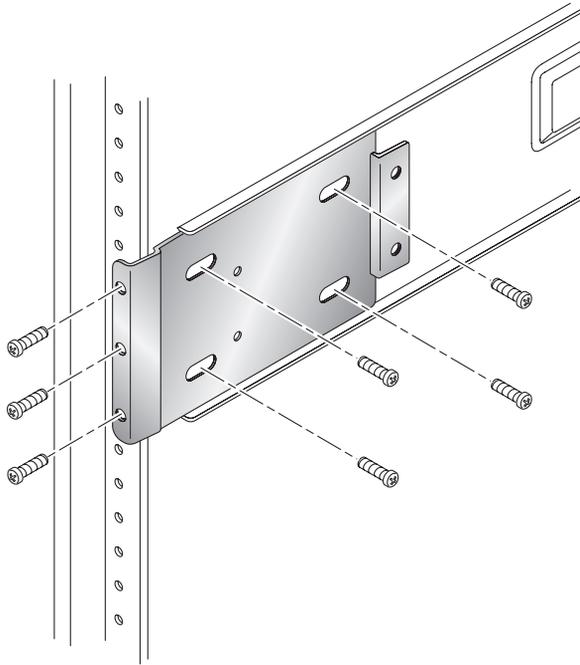
1. 將左側導軌安裝到機櫃上從底部算起的第一個可用位置中。
輕輕將側面導軌的後托架與機櫃後導軌的外側對齊。同時將側面導軌的前托架與前導軌內側對齊。
2. 如果導軌卡入定位，請繼續執行步驟 4。如果導軌沒有卡入定位，請使用後托架調整導軌大小。
 - a. 從前安裝導軌的內側到後安裝導軌的外側測量機櫃的深度。
 - b. 測量從側面導軌前托架的外側到導軌後托架內側的距離。如有需要，按照步驟 c 到 e 調整後托架。
 - c. 鬆開將後托架固定到側面導軌上的四顆擴充螺絲 (圖 6)。
 - d. 滑動後托架，以卡入機櫃中。
 - e. 旋緊螺絲將後托架固定到側面導軌上。

圖 6 安裝側面導軌後擴充托架

3. 將側面導軌後方的三個孔與機櫃後安裝導軌上的三個機架裝置 (RU) 的孔對齊 (圖 6)。
4. 將三顆安裝螺絲安裝到後導軌孔中。旋緊所有螺絲。
5. 對右側導軌重複步驟 2 到 5。

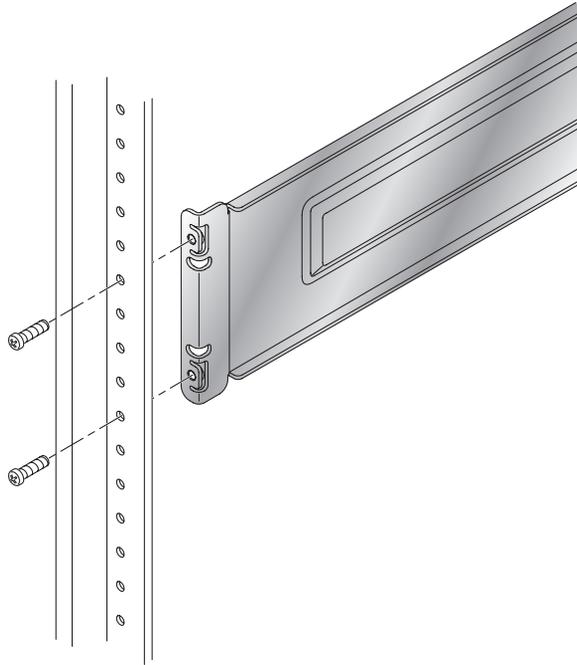
6. 從 Sun 機架 900 前方，將左側導軌的前托架與垂直安裝導軌後方對齊 (圖 7)。

圖 7 在安裝導軌後方安裝左側導軌的前托架

7. 從垂直安裝導軌到左側導軌的前托架，裝上並旋緊螺絲。
8. 對右側導軌重複步驟 7 與 8。

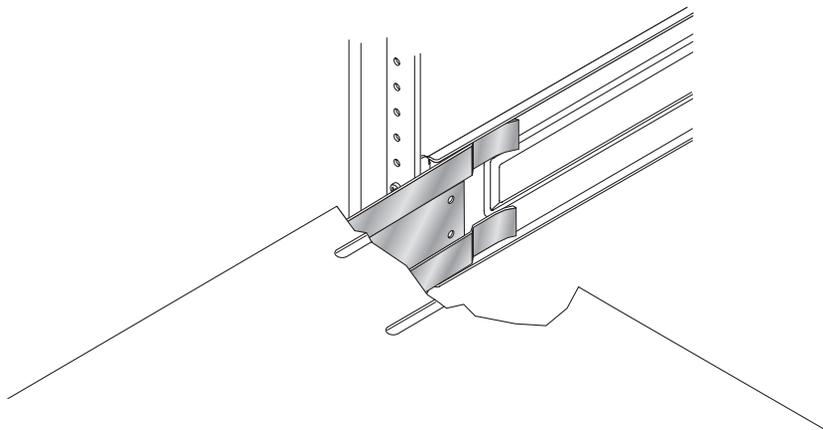
1. 抬起陣列，使陣列後導軌的叉口端與托架導軌對齊 (圖 8)。

圖 8 將陣列後托架插入機架導軌

2. 將陣列托架插入導軌。
3. 將陣列滑入機櫃，直到前托架卡入前安裝導軌。
應將陣列平穩地滑入機櫃。

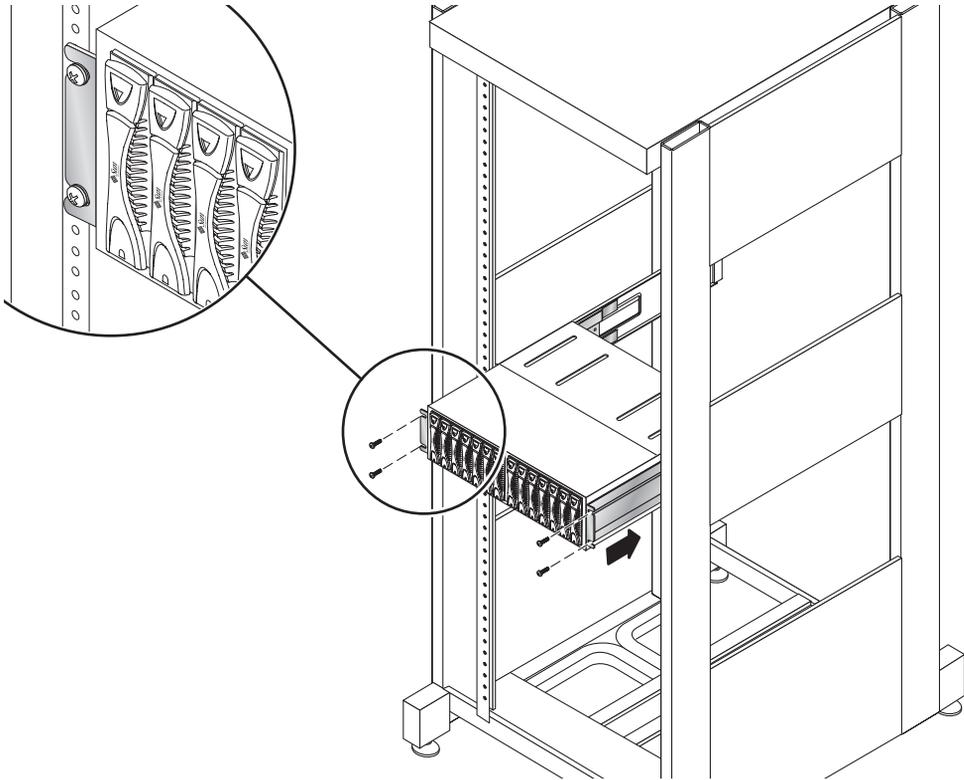
4. 旋緊螺絲，將陣列托架固定到前安裝導軌上以固定陣列 (圖 9)。

圖 9 使用前面的螺絲固定陣列

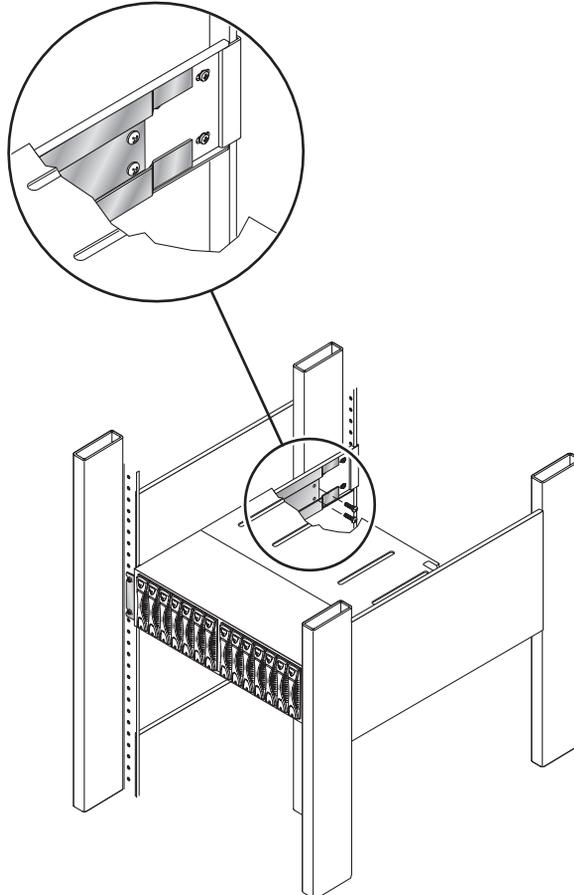
5. 使用兩顆螺絲將陣列左後側托架固定到側面導軌上 (圖 10)。

陣列後托架上的螺絲孔應與側面導軌上的孔對齊。這些螺絲孔在步驟 3 中所用的四顆擴充螺絲旁邊的側面導軌上。請從機櫃後方存取螺絲孔。

圖 10 使用兩顆螺絲將後陣列托架固定到側面導軌上
