# Notes de version de la baie de disques Sun Storage 6180

Version 6.5

N° de référence : 821-1871-10  
Avril 2010, révision A

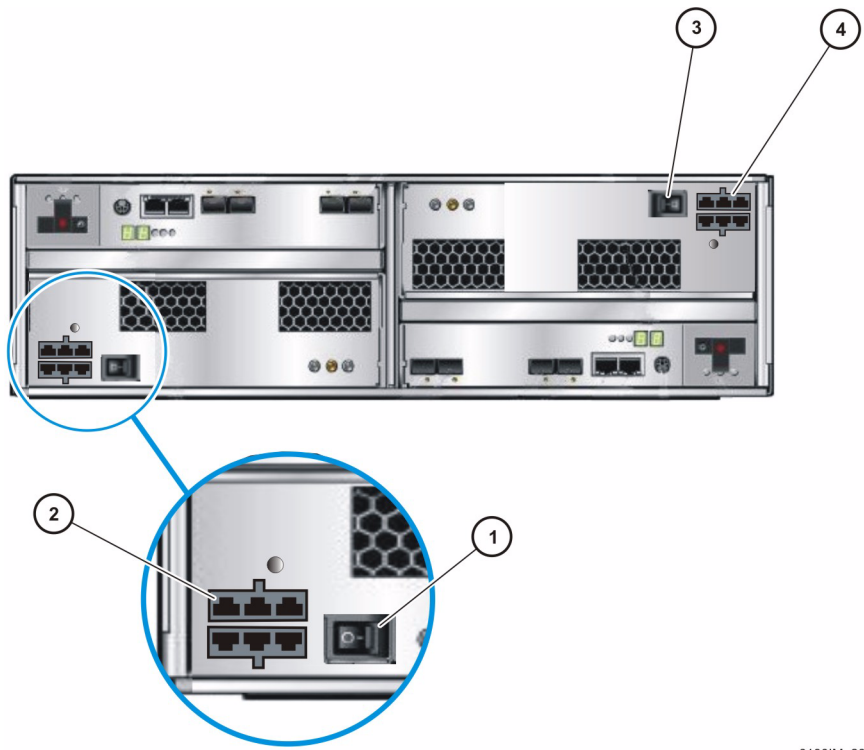
6180IM\_28

Correction : la [FIGURE 1](#) indique l’emplacement du connecteur d’alimentation CC et de l’interrupteur correspondant situés à l’arrière de chaque contrôleur.

**FIGURE 1** Option d’alimentation CC pour la baie Sun Storage 6180 (vue arrière)
