**Notas de producto de Sun Blade X3-2B
(anteriormente llamado Sun Blade X6270
M3)**

Referencia: E36221-01
Julio de 2012

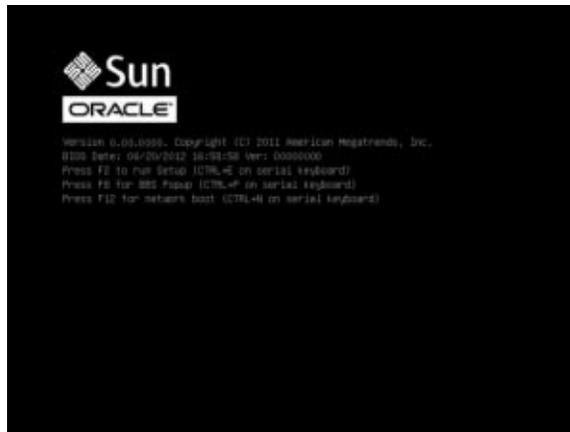
Nueva pantalla de presentación de inicio del BIOS

Se cambió la pantalla de presentación de inicio del BIOS. Ahora es similar a la siguiente captura de pantalla:
