Notes de produit du serveur Sun Blade X3-2B (anciennement Sun Blade X6270 M3)

Référence : E36222
Juillet 2012

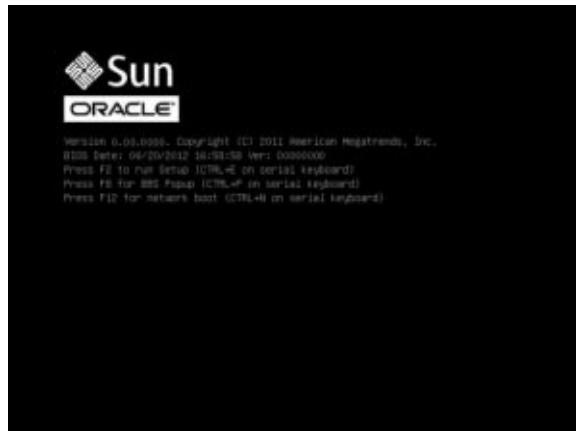
Nouvel écran d'ouverture d'initialisation du BIOS

L'écran d'ouverture d'initialisation du BIOS a changé. Il ressemble à présent à la capture suivante :
