Sun Server X4-2 プロダクトノート、Version 1.3.1

Part No: E49349-03
2015 年 12 月

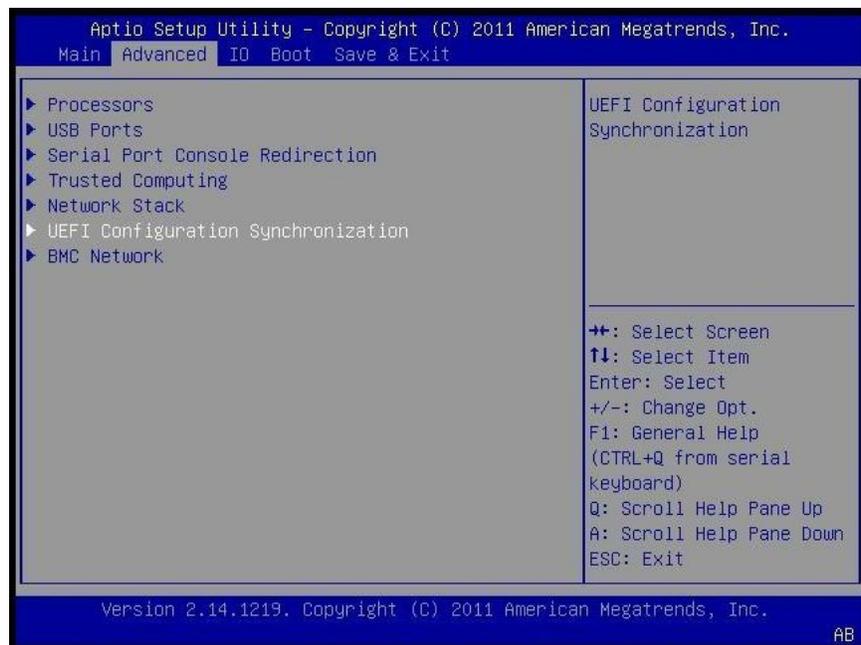
- Oracle ILOM リモートコンソールにログインするかシステムにモニターを直接接続することで、BIOS 設定ユーティリティにアクセスします。BIOS 設定ユーティリティで「Advanced」タブをクリックし、下方にスクロールして「UEFI Configuration Synchronization」に移動します。Enter キーを押して「UEFI Configuration Synchronization」メニューを開きます。

Synchronization Late はデフォルトで有効化されています。Enter キーを押して Synchronization Late を有効化または無効化します。保存して BIOS 設定ユーティリティを終了します。
