Sun Blade™ X6450 服务器模块 产品说明

文件号码 820-5613-10
2008 年 7 月, 修订版 A

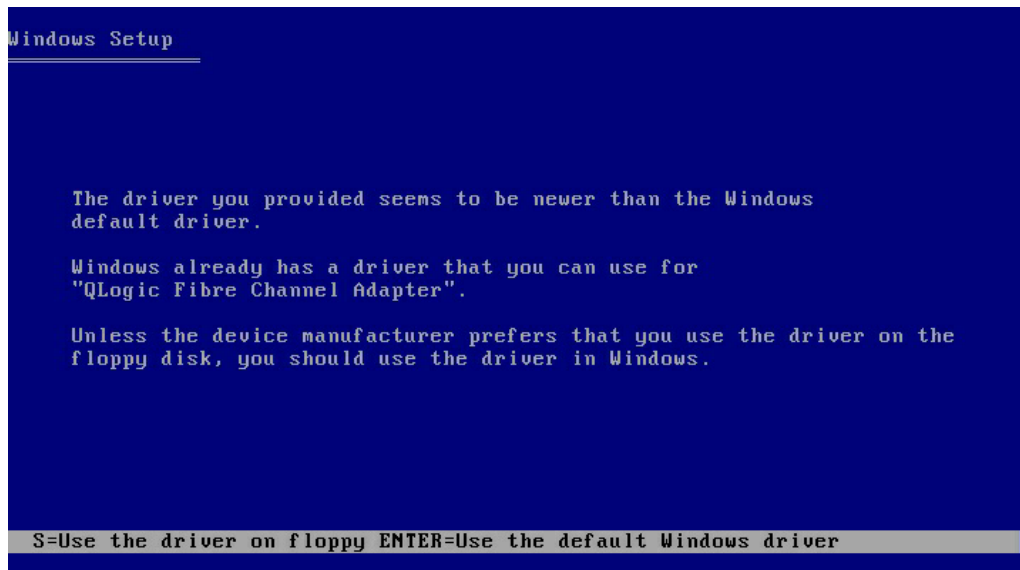
如果您在安装附带 QLogic 光纤通道适配器的 Windows 操作系统，请勿使用 Windows CD 上的驱动程序。

当安装向导提示您 "The driver you provided seems to be newer than the Windows default driver." 时，选择 "S" 以使用软盘上的驱动程序。

```
Windows Setup

The driver you provided seems to be newer than the Windows
default driver.
