# Server Sun Fire™ V440

## Note sul prodotto

N. di parte 817-2833-15  
Marzo 2005, revisione A

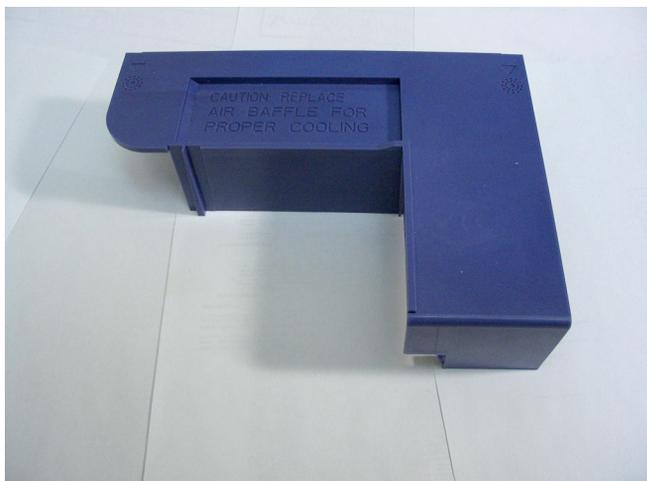
**FIGURA 1** Condotto di ventilazione

Il condotto è realizzato in un unico pezzo di plastica e viene fissato al modulo CPU in tre punti. Due dei punti di tenuta sono costituiti da ganci circolari che vengono inseriti attraverso i fori del coperchio del DIMM, mentre il terzo è una fibbia a scatto che si allaccia sotto la superficie del dissipatore di calore del modulo CPU.

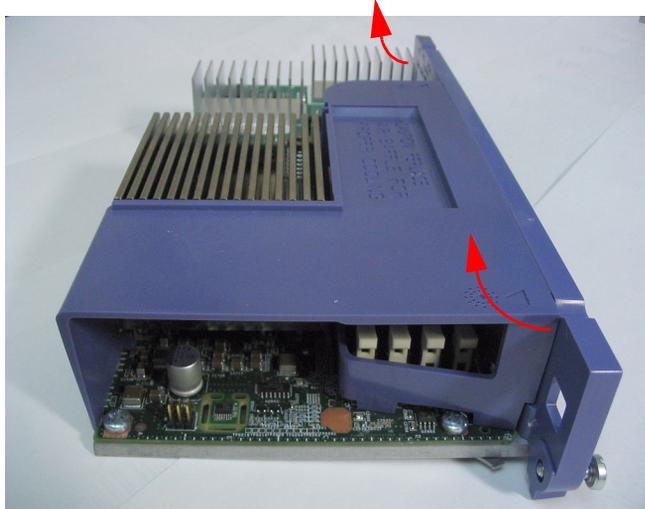
1. **Sganciare con estrema attenzione il condotto di ventilazione dal bordo del modulo CPU.**

Estrarre il condotto dal bordo del modulo CPU e sollevarlo.

2. **Sollevare e rimuovere il condotto dalla parte inferiore del dissipatore di calore del modulo CPU.**

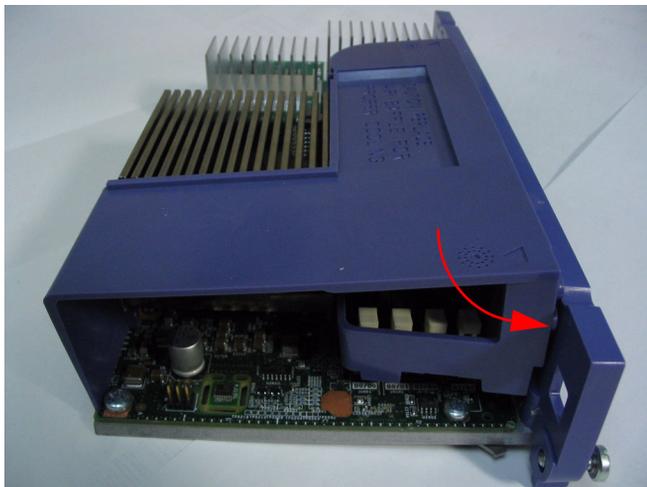
1. Allineare il condotto al dissipatore di calore del modulo CPU e i fori di montaggio posti sul coperchio del DIMM.
2. Agganciare la linguetta della ventola sotto il dissipatore di calore del modulo CPU e inserire i ganci di montaggio attraverso i fori sul bordo del modulo di memoria/CPU.
