Sun Fire™ V440 伺服器 產品注意事項

文件號碼 817-2849-15
2005 年 3 月，修訂版本 A

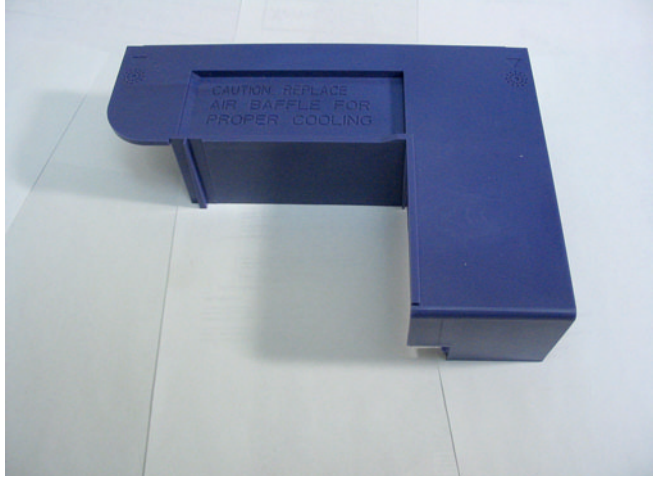
空氣導管是由一體成型的塑膠製成，且三點附著在 CPU 模組上。其中的二個附著點是穿過位於 DIMM 蓋裡的孔的圓栓，而另一個則是置於 CPU 散熱片下的搭扣點。

■ 1 空氣導管

注意 – 對於所有配有 1593MHz CPU 模組的系統，空氣導管一定要安裝以確保系統正常散熱。

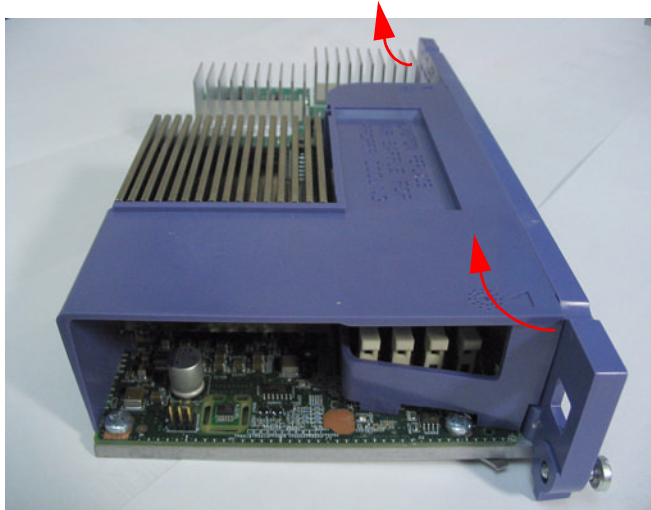
1. 從 CPU 模組邊緣小心地鬆開空氣導管。
向上提拉空氣導管，使其脫離 CPU 模組邊緣。

2. 將空氣導管從 CPU 散熱片下方上提並移除。

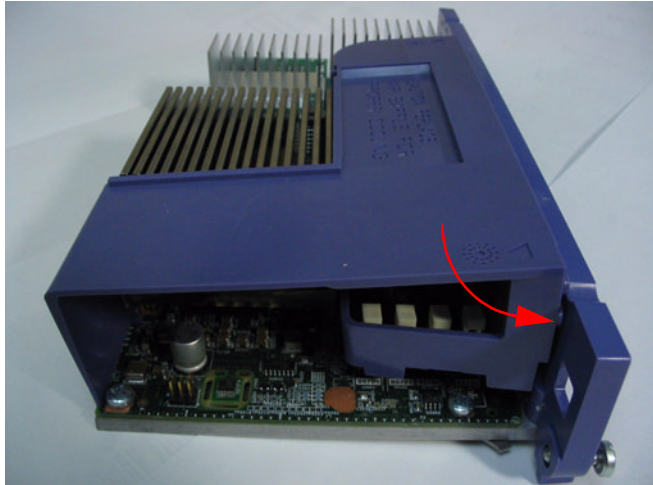
1. 將空氣導管與 CPU 散熱片和 DIMM 蓋裡的安裝孔對齊。
2. 與 CPU 散熱片下的通風口凸片扣合後，把安裝栓插入 CPU/記憶體模組邊緣上的安裝孔。
