# Serveur Sun Fire™ X4600

## Notes de produit

Réf. 820-0770-10  
Février 2007, Révision A

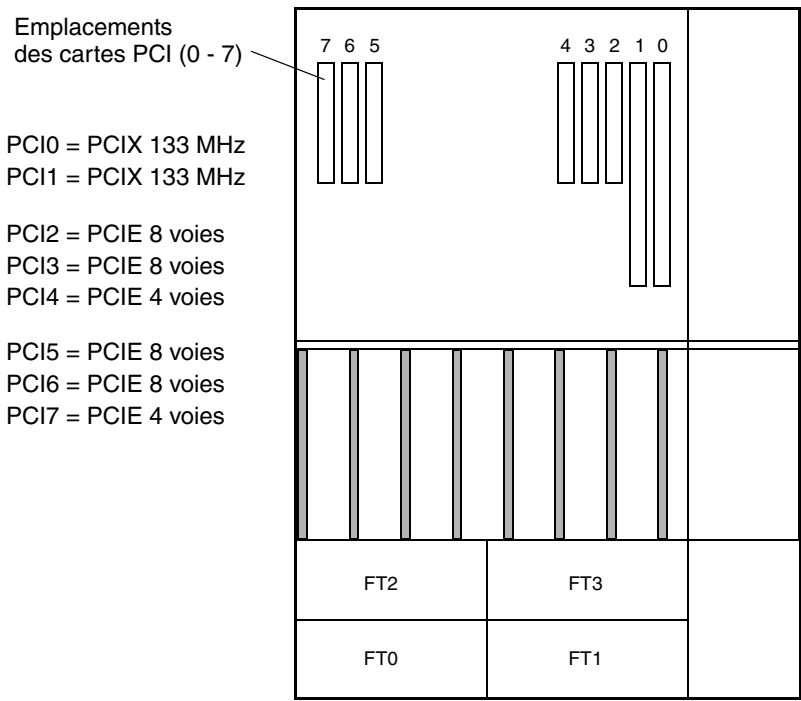
**FIGURE 1** Désignation et vitesses des emplacements PCI du serveur Sun Fire X4600

Au démarrage, les unités et les emplacements PCI sont détectés par le BIOS dans l'ordre suivant (voir également [FIGURE 1](#) pour la disposition des emplacements PCI) :

Reportez-vous à la [FIGURE 1](#) pour connaître les emplacements PCI.

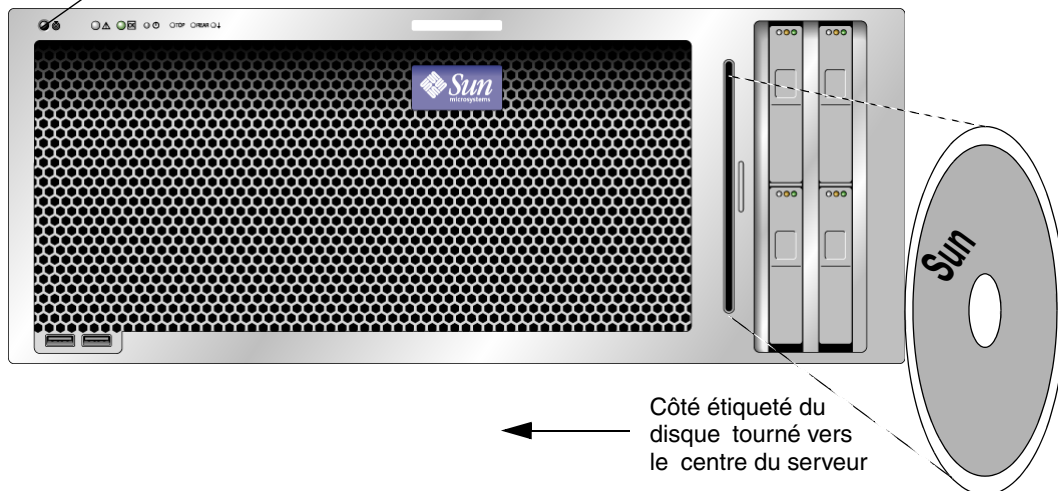
Diode d'alimentation/OK

**FIGURE 2** Panneau avant du serveur Sun Fire X4600

**Remarque** – Lorsque vous insérez un disque dans la fente verticale du lecteur de DVD-ROM, veillez à l'orienter de telle sorte que l'étiquette soit tournée vers la gauche (vers le centre du serveur). Voir [FIGURE 2](#).
