# Sun Fire™ X4600 M2 サーバー ご使用にあたって

部品番号 820-0799-10  
2007年2月、改訂A

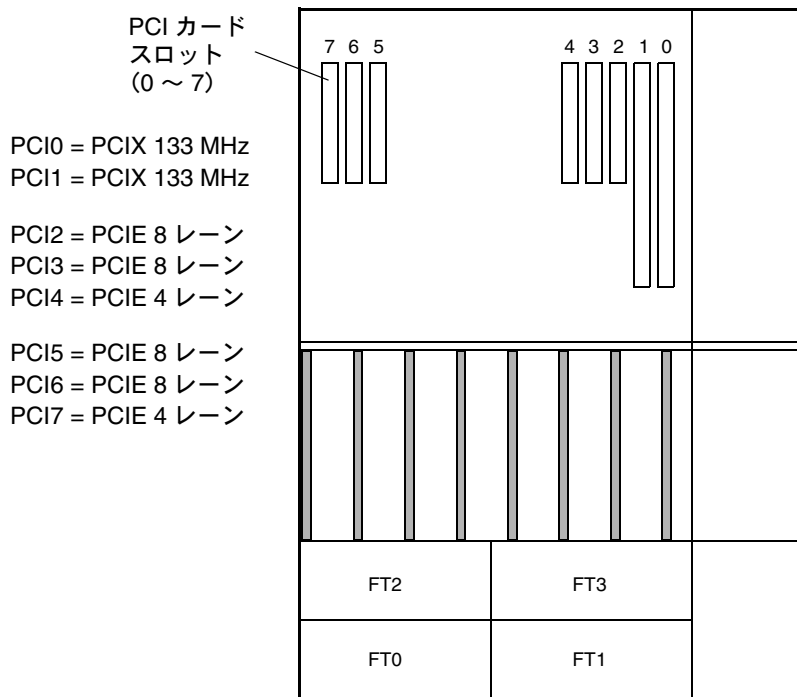
図 1 Sun Fire X4600 M2 PCI スロットの構成と速度

デバイスおよび PCI スロットはセットアップの間に、BIOS によって次の順序で検出  
されます (PCI スロットの検出については、[図 1](#) も参照)。

PCI スロットの位置については、[図 1](#) を参照してください。

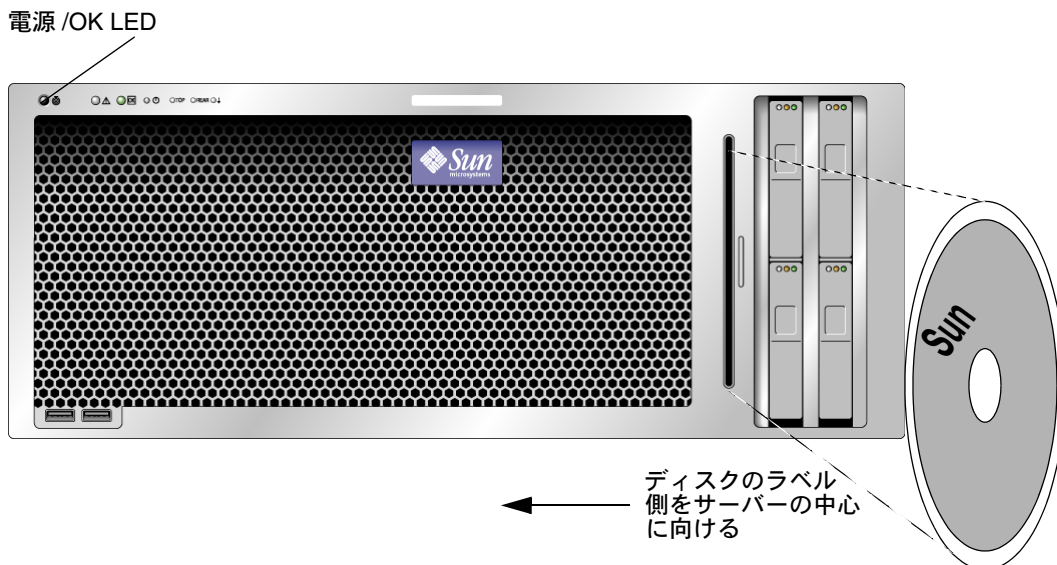
注 - ディスクを縦方向の DVD-ROM ドライブスロットに挿入するときには、ディスクのラベル側が左を向くように方向を確認してください（サーバーの中心を向くようにする）。図 2 を参照してください。

図 2 Sun Fire X4600 M2 サーバーの前面パネル
