Sun StorageTek™ Common Array Manager ソフトウェア リリースノート

Release 6.4.1

Part No. 821-0254-10
2009 年 6 月

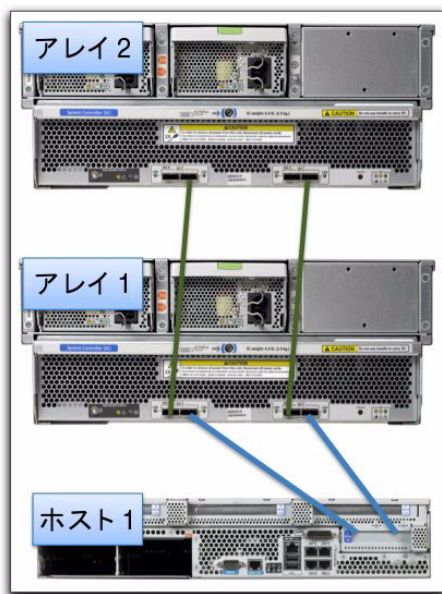
図 1 既存のストレージへの新しいアレイのカスケード (J4500 アレイの場合)

図 1 では、アレイ 1 は既存のストレージアレイまたは新しいストレージアレイです。アレイ 2 は、プライマリ CAM サーバーに接続されている新しいアレイです。

注 – この構成は、通常の操作時に使用される構成とは異なります。この構成は一時的なものです。カスケードされる古いアレイと新しいアレイとの間で設定を同期するために必要です。

1. ほかのすべてのホストとの接続を解除します。これにより、次のような構成になります。
 - 図 1 は、J4500 アレイの場合 (SAS-A および SAS-B に接続)
 - 図 4 は、J4200/J4400 アレイの場合 (SIM0 および SIM1 に接続)
2. 新しいアレイをカスケード方式で既存の J4x00 アレイに接続します。

注 – J4500 アレイ用の初期カスケード設定については、図 1 を参照してください。

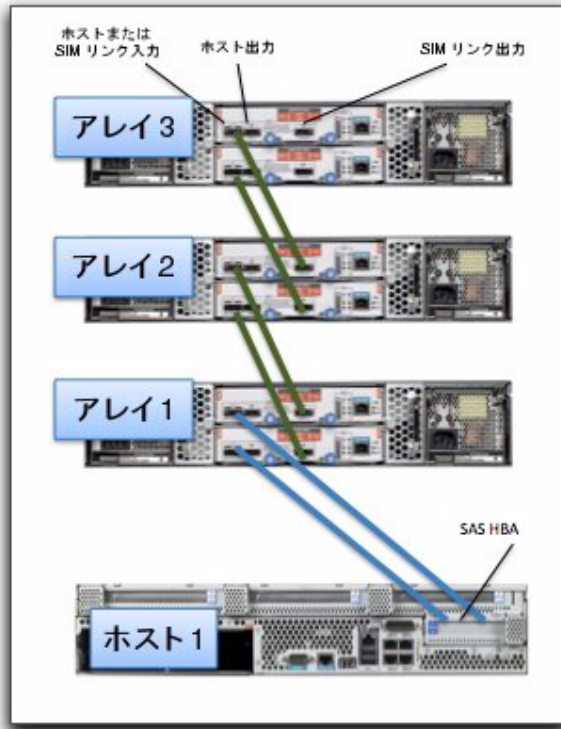
図 2 J4200/J4500 アレイ用の初期カスケード設定

3. AC 電源を再接続して、すべてのアレイの電源を投入します。
新しいアレイがサーバーの HBA で認識されるまで、数分かかることがあります。
4. 「ストレージシステムの概要」 ページで、新しくカスケードされたアレイ構成を登録します。
接続されているすべてのアレイが認識される必要があります。そうでない場合は、ホストを再起動して (Solaris 上で再起動して再構成)、登録を再度実行します。
5. プライマリ CAM サーバーのエントリの下にある、選択した SAS ドメインのアクセス構成を有効化します。
「アクセス構成」 ページを表示するには、SAS ドメインの「管理」 ページが表示されるまでアレイツリーを展開し、「アクセス構成」をクリックします。
 - a. 最初の SAS ドメインの「管理」 ページが表示されるまで、サーバーのアレイツリーを展開します。
 - b. 「アクセス構成」 ページをクリックして、各サーバーにディスクを割り当てます。
6. 選択した SAS ドメインの「管理」 ページで、「アレイ登録データベースのパスワードの変更」を選択し、希望の (または既存の) パスワードを入力してから、「保存」をクリックします。
現在のアレイと新しく接続されたアレイで同一になるように、パスワード情報が同期されます。
7. 追加のホストを接続し、アレイ用の配線図に示すように、プライマリ CAM サーバー (ホスト) からのケーブル接続を変更します。
手順 7 を完了すると、カスケード内のすべてのアレイが検出され、すべてのドメインのアクセス構成が「無効」状態になります。

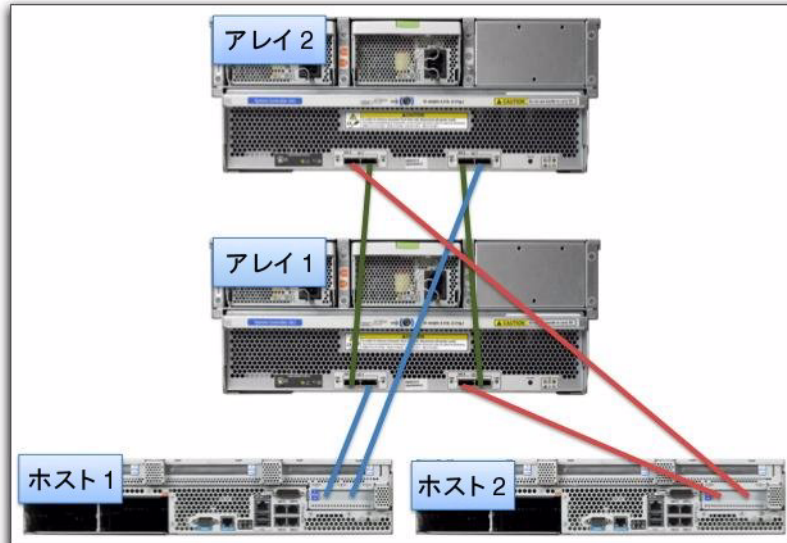
図 3 ホストに接続された JBOD のカスケード

図 3 は、2 つの J4500 アレイの 2 台のホストへの接続例を示しています。使用するアレイのケーブル接続方法については、ユーザーマニュアルを参照してください。
