Serveur SPARC T3-2

Notes de produit

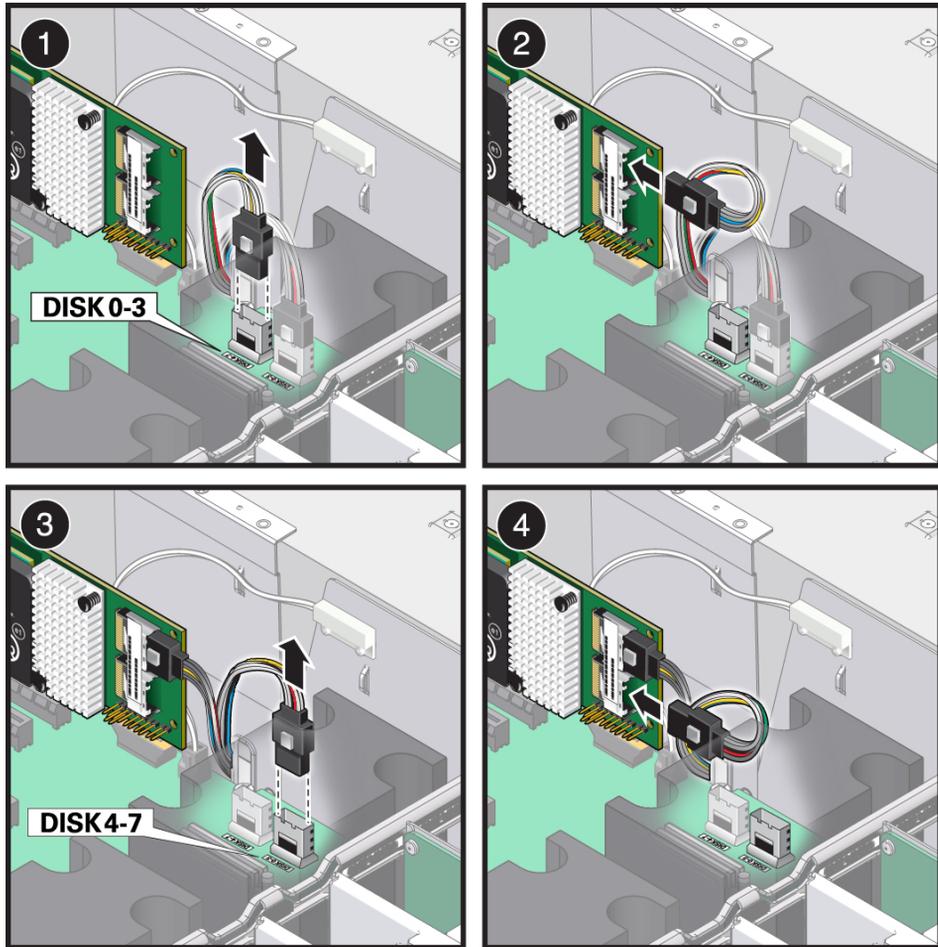
Reportez-vous au *Guide d'installation du HBA RAID PCIe SAS 6 Gb Sun Storage, interne pour les modèles HBA SGX-SAS6-R-INT-Z et SG-SAS6-R-INT-Z* pour plus d'informations sur l'installation :

Pour accéder à une unité de DVD après avoir installé le HBA RAID PCIe SAS 6 Gb Sun Storage :

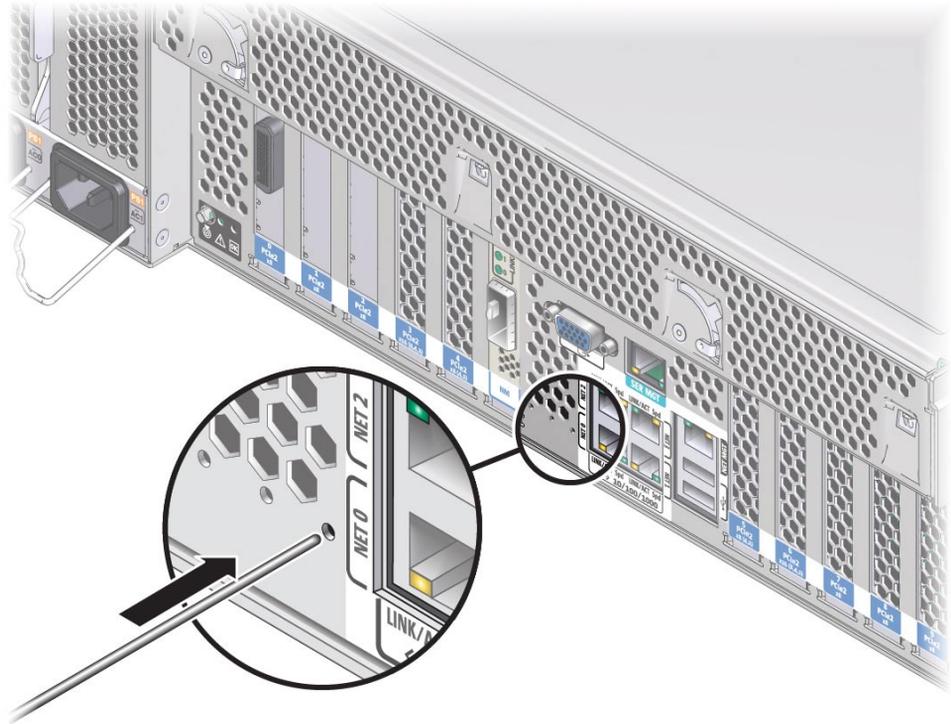
Pour prouver votre présence physique, insérez un trombone déplié dans le petit orifice situé à gauche du port Ethernet NET0.

Reportez-vous à la documentation d'Oracle ILOM pour plus d'informations sur la récupération d'un mot de passe SP perdu. Au cours de la procédure, vous êtes invité à vous connecter au processeur de service (SP) via une connexion série à l'aide du compte utilisateur `default`. Il vous est ensuite demandé de prouver que vous êtes physiquement présent à proximité du système.
