Sun SPARC® Enterprise M8000/M9000 服务器 产品说明

适用于 XCP 版本 1060

文件号码 820-3979-10
2007 年 12 月, 修订版 A

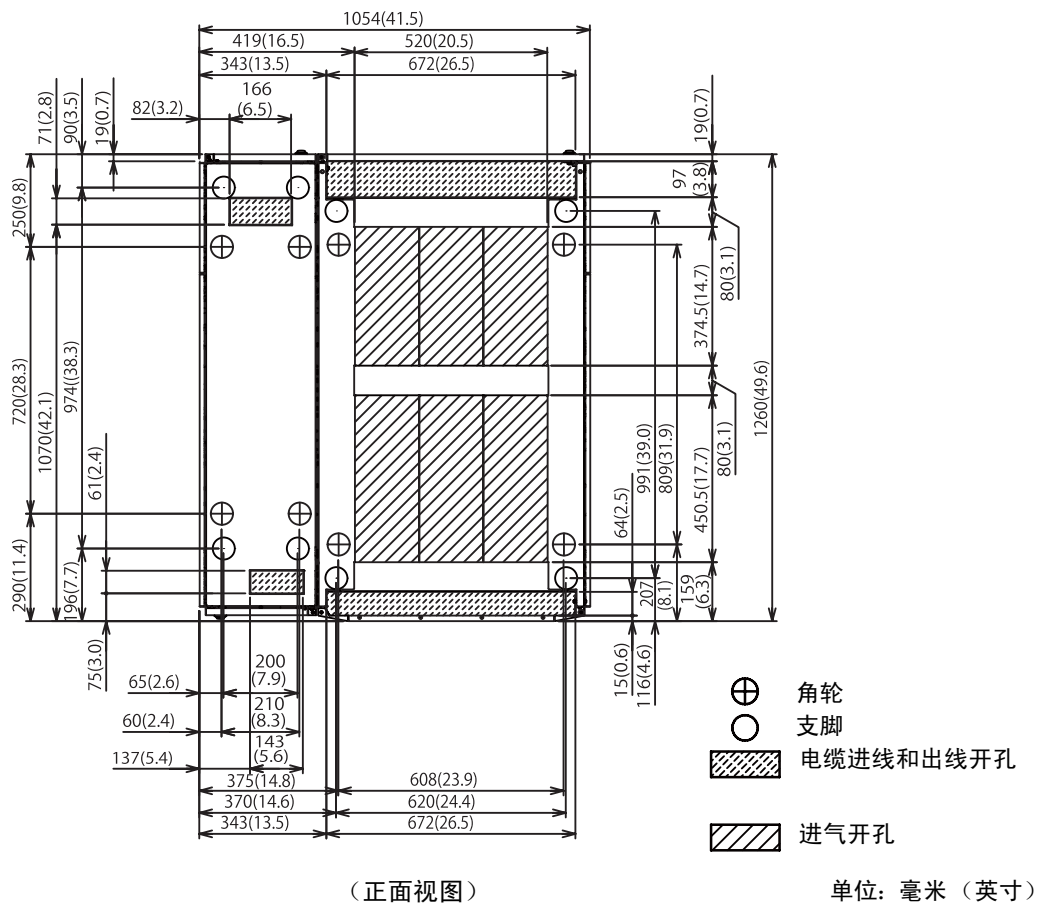
图 1 Sun SPARC Enterprise M8000 服务器 + 电源机柜底部视图

图 1 显示的是 Sun SPARC Enterprise M8000 服务器 + 电源机柜底部视图。

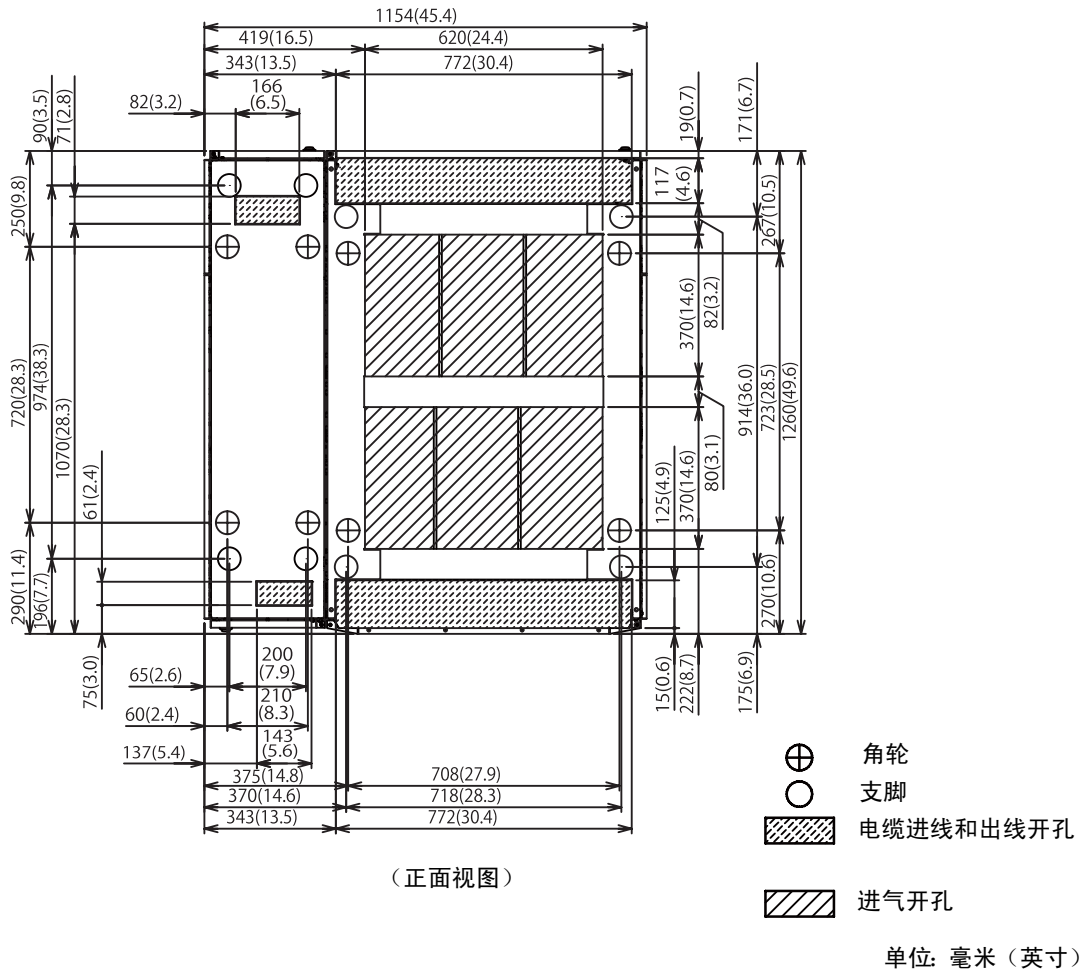
图 2 Sun SPARC Enterprise M9000 服务器 (基本机柜) + 电源机柜底部视图

图 2 显示的是 Sun SPARC Enterprise M9000 服务器（基本机柜）+ 电源机柜底部视图。
