Sun SPARC Enterprise™ M8000/M9000 서버 제품 안내서

XCP 버전 1092용

부품 번호 821-2790-10
2010년 5월, 개정판 A

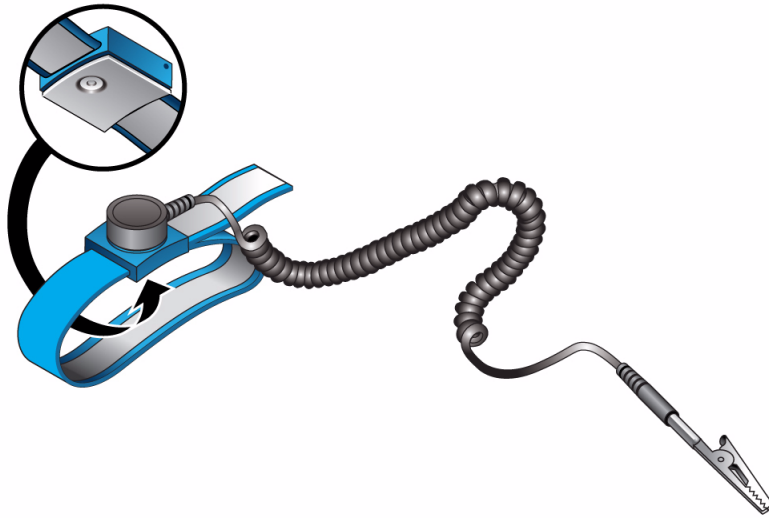
그림 2-1 정전기 방지 손목대 - 안쪽 금속 부분 표시

2. 서버 접지 포트에 정전기 방지 손목대 클립을 연결합니다. [25페이지의 "접지 포트 연결 위치"](#)를 참조하십시오.
3. 손목대의 안쪽 금속 부분이 피부에 직접 닿는지 확인하십시오. 손목대는 회전하지 않도록 손목에 꼭 맞아야 합니다.

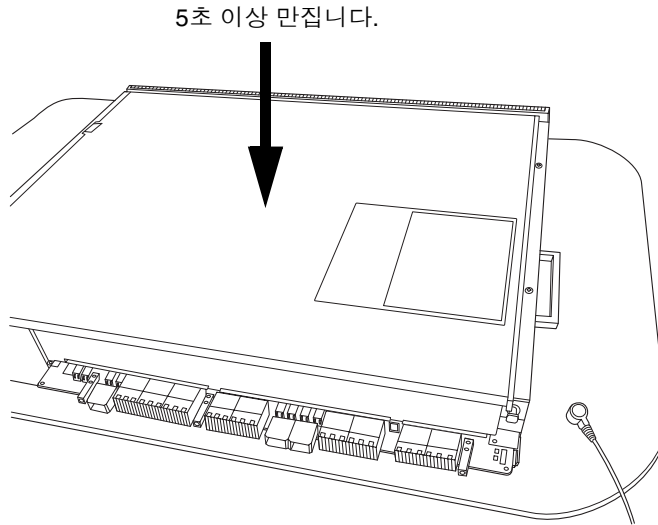
그림 2-2 금속 새시(CMU)

- a. 새 **CMU** 또는 **IOU**를 마운트하기 전에 **CMU** 또는 **IOU**를 접지된 방전기 매트에 올려 놓습니다.
- b. 정전기 방지 손목대를 피부에 닿도록 손목에 착용하고 금속 새시를 5초 이상 만집니다. (그림 2-2 또는 그림 2-3 참조)
레이블을 만지면 정전기가 제거되지 않습니다.

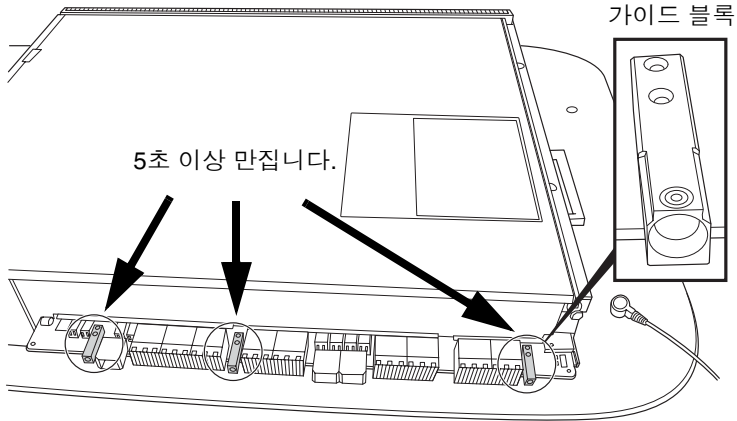
그림 2-4 가이드 블록(CMU)

- c. 정전기 방지 손목대를 피부에 닿도록 손목에 착용하고 지정된 각 지점의 가이드 블록을 5초 이상 만집니다. (그림 2-4 또는 그림 2-5 참조)

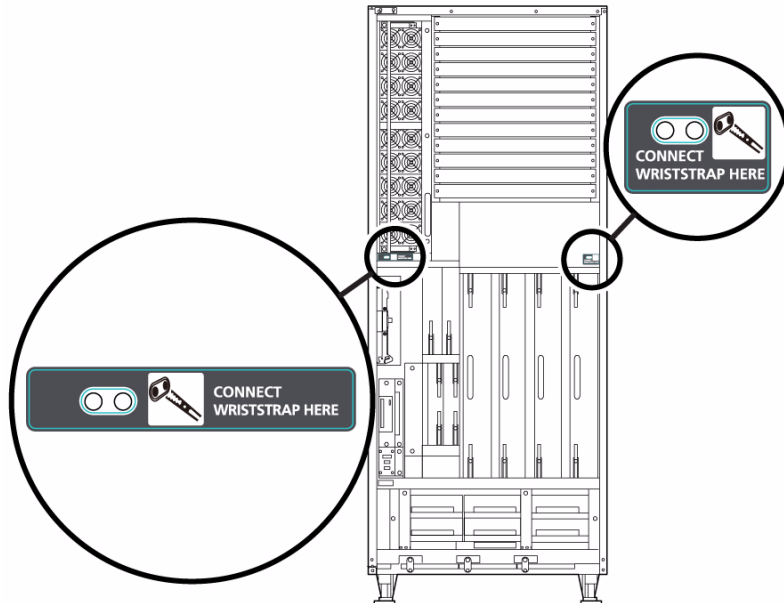
접지 포트는 정전기 방지 손목대 클립 및 정전기 방지 매트를 연결하는 데 사용될 수 있습니다.

그림 2-6 정전기 방지 손목대 클립 및 정전기 방지 매트를 위한 M8000 접지 포트 연결 위치(전면 보기)

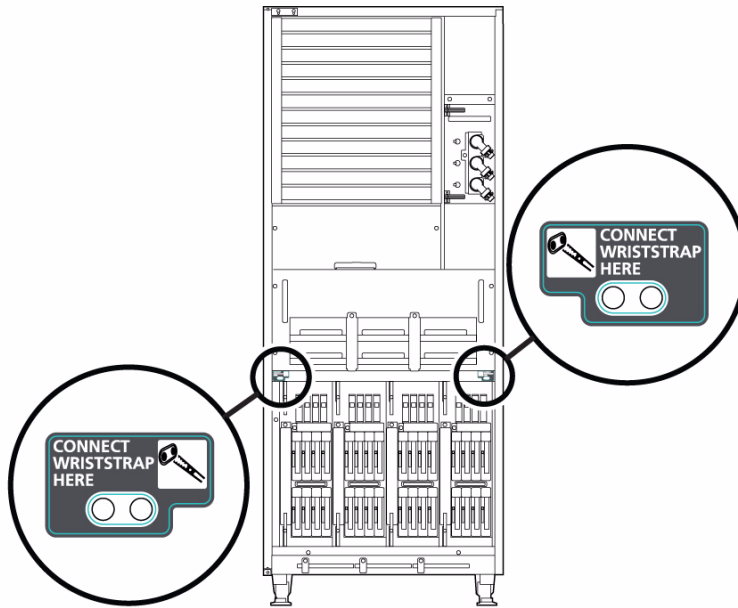
그림 2-7 정전기 방지 손목대 클립 및 정전기 방지 매트를 위한 M8000 접지 포트 연결 위치(후면 보기)

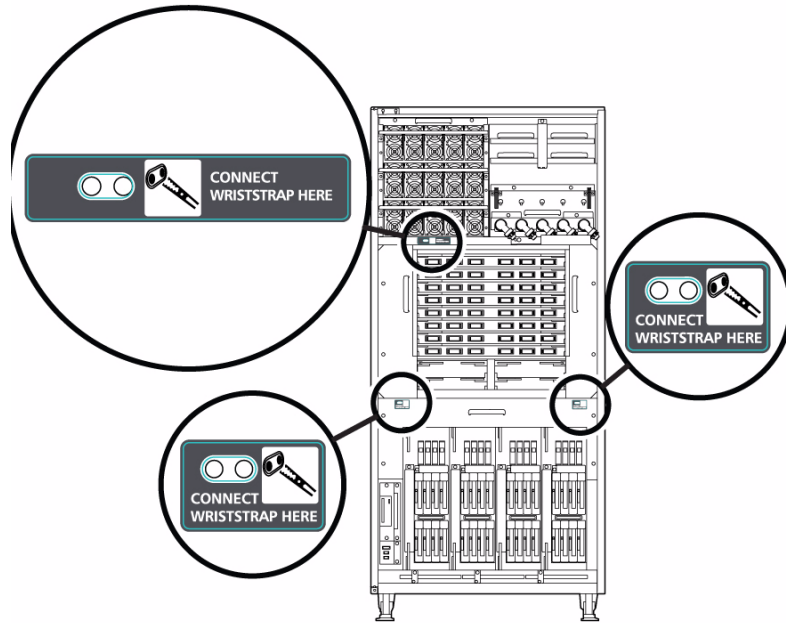
그림 2-8 정전기 방지 손목대 클립 및 정전기 방지 매트를 위한 M9000 집지 포트 연결 위치(전면 보기)

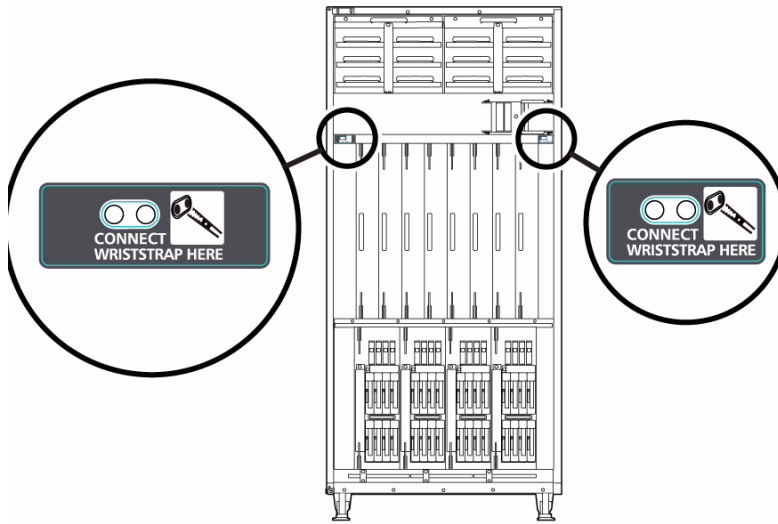
그림 2-9 정전기 방지 손목대 클립 및 정전기 방지 매트를 위한 M9000 접지 포트 연결 위치(후면 보기)
