Servidores SPARC Enterprise M3000/M4000/M5000/M8000/M9000

Notas del producto para la versión XCP 1112

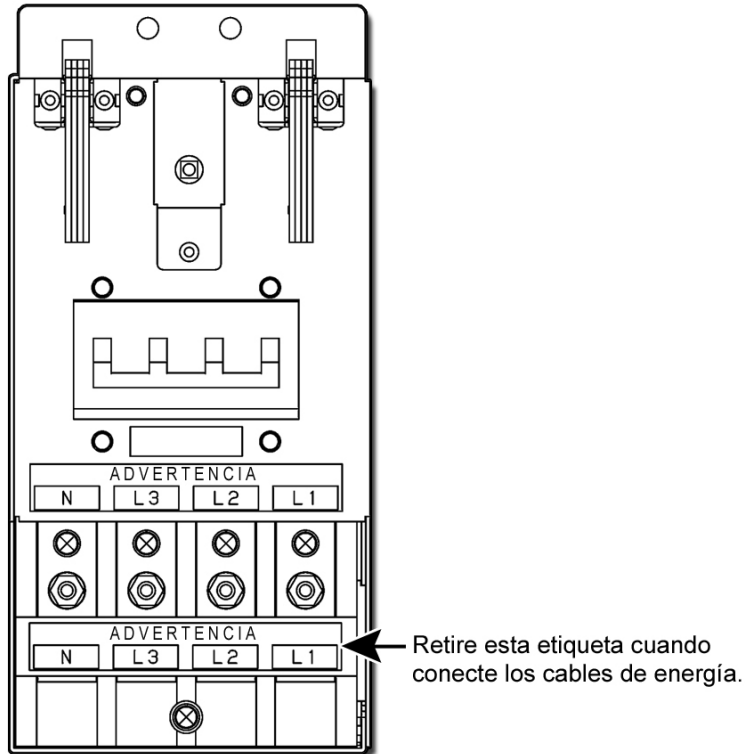
Etiqueta de advertencia en la sección de CA del servidor M9000

La etiqueta de advertencia de la sección de CA indica que se ha cambiado la secuencia de conexión del terminal. Realice la conexión de acuerdo con la secuencia de terminal descrita en la etiqueta de advertencia.
