# Sun StorageTek™ 5000 NAS OS

## 소프트웨어 릴리스 노트

소프트웨어 릴리스 4.12

부품 번호 819-6933-10  
2006년 7월, 개정판 A

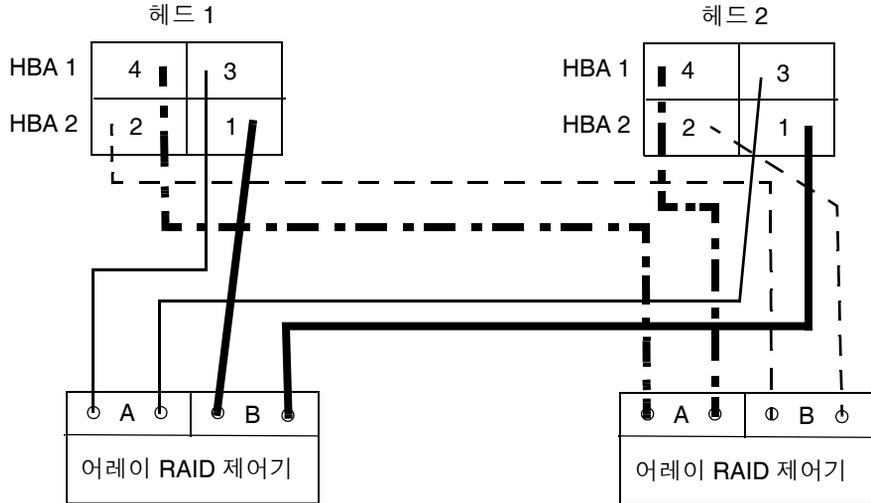
대역 내 RAID 관리(IBRM)를 사용하는 클러스터 시스템에서는 헤드 2의 HBA 포트가 헤드 1의 포트와 동일한 RAID 제어기에 동일한 순서로 연결되어야 합니다. 설정을 동일하게 구성해야 합니다.

예를 들어, 헤드 1의 HBA 포트 2가 제어기 A에 연결되는 경우 헤드 2의 HBA 포트 2는 동일한 어레이 제어기의 제어기 A에 연결되어야 합니다. 예제는 **그림 1**을 참조하십시오.

그림 1 HBA 포트와 RAID 제어기의 관계

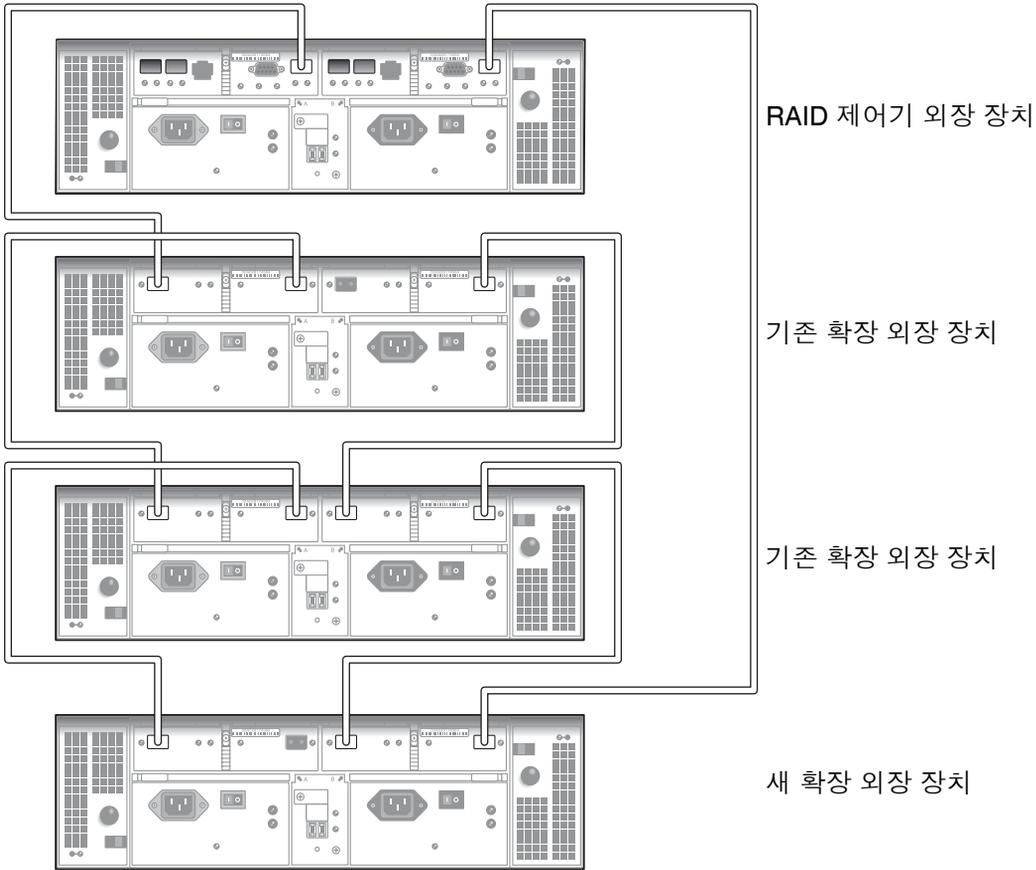
기존 RAID 제어기 외장 장치에 새 확장 외장 장치를 한 번에 데이터 케이블 경로 하나씩 연결합니다.

1. 데이터 케이블을 마지막 외장 장치의 포트 2, 채널 A에서 새 확장 외장 장치의 포트 1, 채널 A로 연결합니다.
2. 마지막 외장 장치의 포트 2, 채널 B에서 새 확장 외장 장치의 포트 2, 채널 B로 연결된 데이터 케이블을 제거합니다.
3. 마지막 외장 장치의 포트 2, 채널 B에서 새 확장 외장 장치의 포트 1, 채널 B로 데이터 케이블을 연결합니다.

그림 2 새 확장 외장 장치에 대한 케이블 연결
