Sun StorEdge™ 6920 システム ご使用にあたって

リリース 2.0.5

Part No. 817-5392-14
2005 年 6 月, Revision A

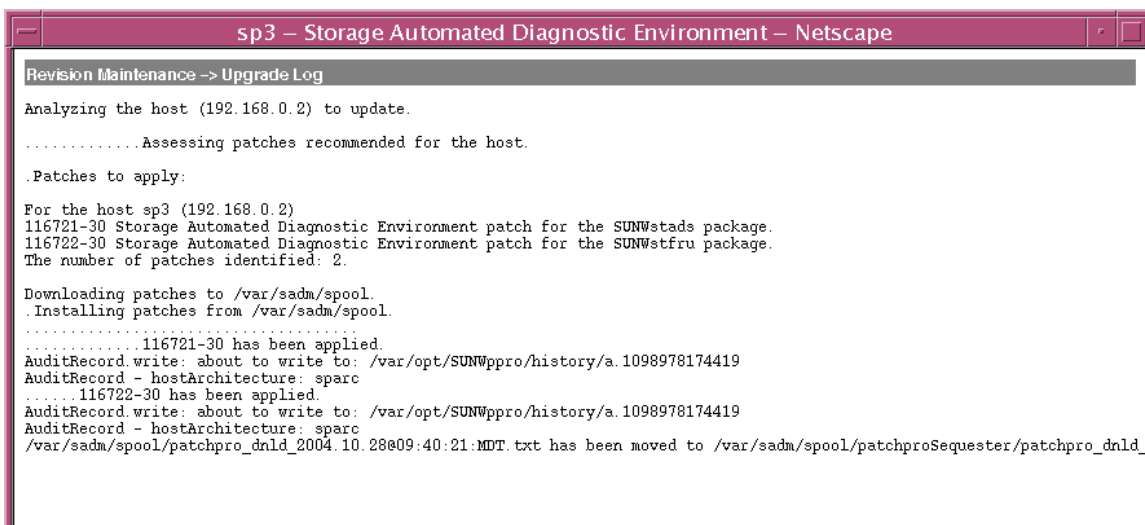
図 9 リビジョン管理アップグレードログ

注 - 必要に応じて「Show Log (ログを表示)」をクリックして、図 9 に示すように動的なアップグレードプロセスログを表示できます。

別ウィンドウで「Revision Maintenance Upgrade Log (リビジョン管理アップグレードログ)」ウィンドウが表示されます。

```
Revision Maintenance -> Upgrade Log
Analyzing the host (192.168.0.2) to update.
.....Assessing patches recommended for the host.
.Patches to apply:
For the host sp3 (192.168.0.2)
116721-30 Storage Automated Diagnostic Environment patch for the SUNWstads package.
116722-30 Storage Automated Diagnostic Environment patch for the SUNWstfru package.
The number of patches identified: 2.
Downloading patches to /var/sadm/spool.
.Installing patches from /var/sadm/spool.
.....
.....116721-30 has been applied.
AuditRecord.write: about to write to: /var/opt/SUNWppro/history/a.1098978174419
AuditRecord - hostArchitecture: sparc
.....116722-30 has been applied.
AuditRecord.write: about to write to: /var/opt/SUNWppro/history/a.1098978174419
AuditRecord - hostArchitecture: sparc
/var/sadm/spool/patchpro_dnld_2004.10.28@09:40:21:MDT.txt has been moved to /var/sadm/spool/patchproSequester/patchpro_dnld_
```
