Sun StorageTek™ 5000 NAS 作業系統軟體版本說明

軟體版本 4.12

文件號碼 819-6935-10
2006 年 7 月，修訂版 A

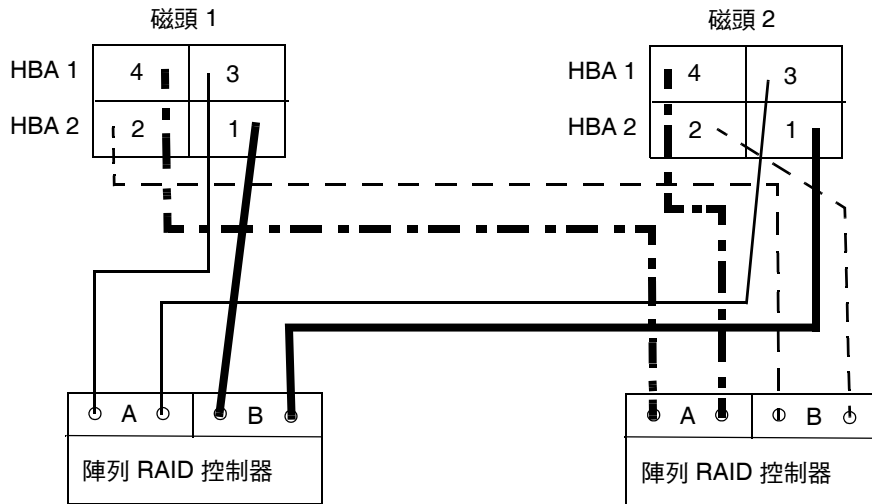
圖 1 HBA 連接埠與 RAID 控制器的關係

在使用「頻帶內 RAID 管理 (IBRM)」的叢集系統中，磁頭 2 上的 HBA 連接埠必須使用相同的序列，連結到與磁頭 1 之連接埠上的同一個 RAID 控制器。此設定必須以完全相同的方式配置。

例如，若磁頭 1 上的 HBA 連接埠 2 是連至控制器 A，則磁頭 2 上的 HBA 連接埠 2 便須連至相同陣列控制器上的控制器 A。如需範例，請參閱圖 1。
