Unité d'extension E/S externe Sun™ pour les serveurs Sun SPARC Enterprise™ M4000/M5000/M8000/M9000

Notes de produit

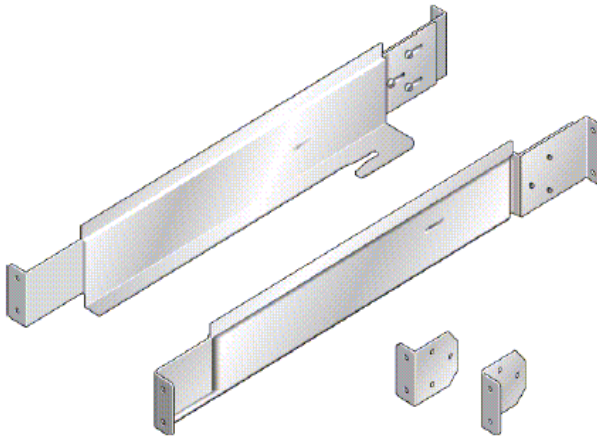
FIGURE 1 Supports de montage du châssis

L'installation d'une unité d'extension E/S externe dans une armoire SPARC Enterprise M8000 requiert des pièces provenant de deux kits de montage distincts. L'installation nécessite des supports de montage de châssis de type B ([FIGURE 1](#)) et l'unité de gestion des câbles de type B ([FIGURE 2](#)).
