# Sun SPARC Enterprise M4000/M5000/M8000/M9000 サーバ版 Sun PCI ボックス

プロダクトノート

Part No. 820-1488-14  
2010 年 3 月 , Revision A

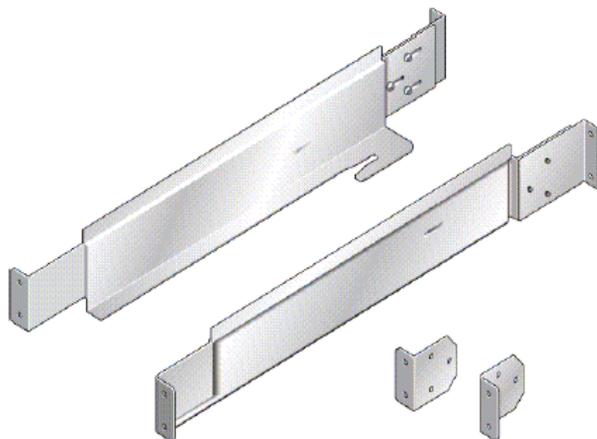
図 1 シャーシ取付金具

SPARC Enterprise M8000 筐体に PCI ボックスを取り付けるには、2 つの異なるマウントキットの部品が必要になります。取付けには、タイプ B シャーシ取付金具 (図 1) およびタイプ A ケーブルマネジメントユニット (図 2) が必要です。
