Sun StorageTek 6140 アレイ ご使用にあたって

Release 2.0

Part No. 819-5642-10
2006 年 6 月, Revision A

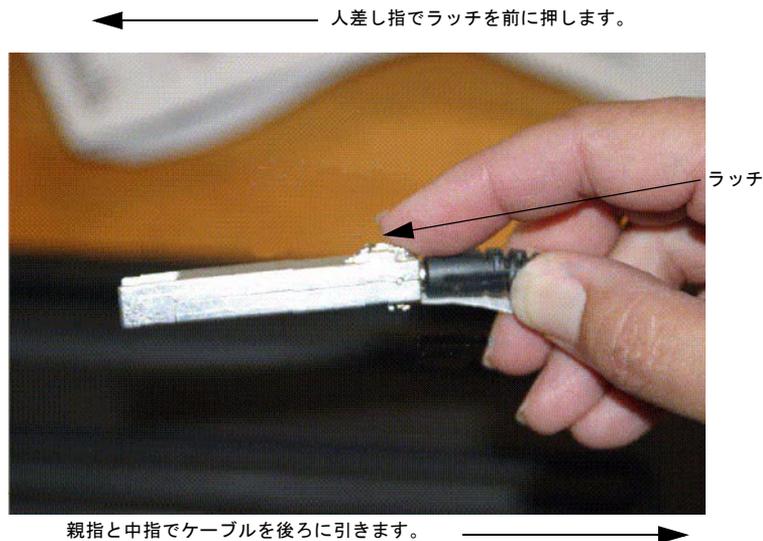
アダプタの上側には、ケーブルをポートにロックするためのラッチがあります。図 A-1 に、ケーブルの端のアダプタのラッチを前に押したところを示します。

図 A-1 ケーブルの端のアダプタとラッチ

ケーブルをポートから取り外すには、ラッチを前に押しと同時にケーブルを後ろに引きます。図 A-1 では、左矢印がラッチを左方向に押していることを示し、右矢印がケーブルを右方向に引いていることを示します。トレイの背面のスペースが狭い場合は、マイナスのねじ回しを使用して片手でラッチを前に押しながら、もう一方の手でケーブルを引くこともできます。

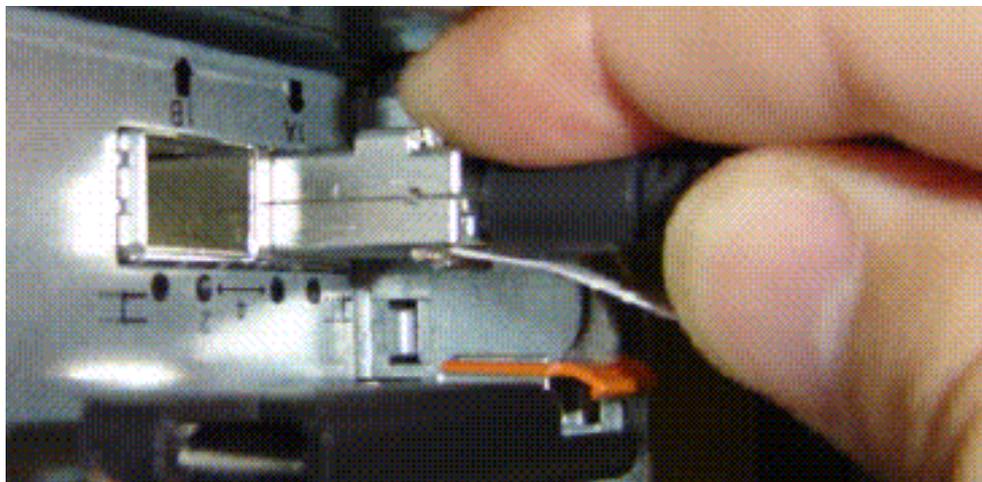
図 A-2 に、コントローラトレイの拡張ポート (1A) からケーブルを取り外すところを示します。

図 A-2 拡張トレイからのケーブルの取り外し

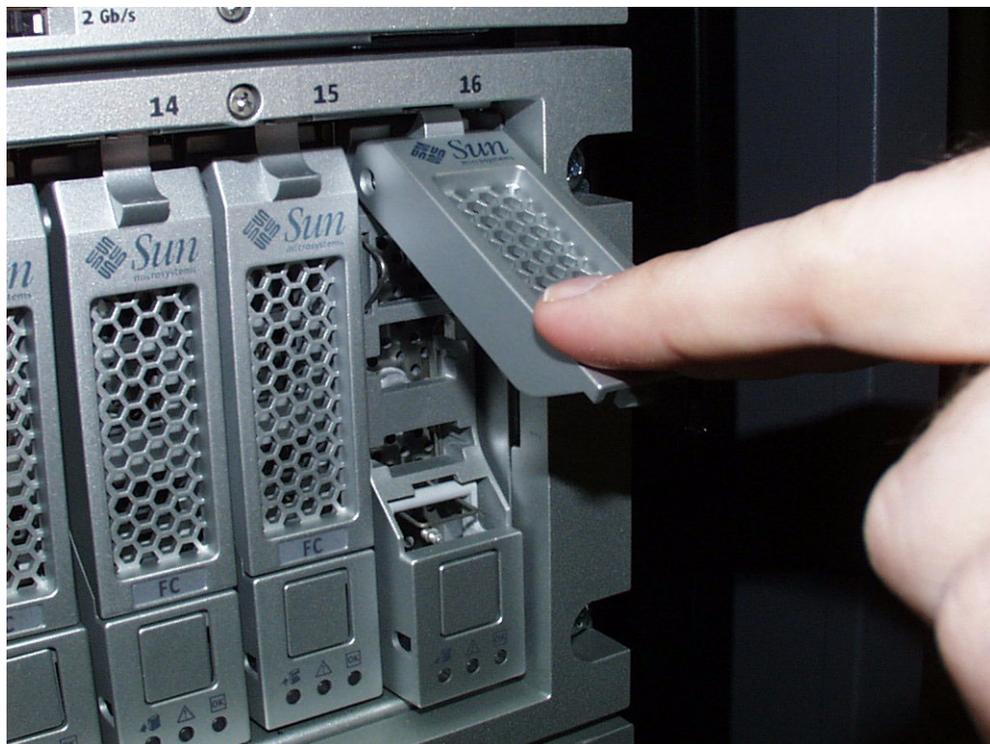
1. ディスクドライブのハンドルがシャーシにはまるまで、ドライブのハウジングをゆっくりと押してシャーシに挿入します。
2. ハンドルが下に動き出したら、ディスクドライブのハンドルを下に押します。すると、ディスクドライブが奥までシャーシに挿入されます。

図 B-1 に、ドライブをシャーシに正しい方法で挿入するところを示します。

図 B-1 ディスクドライブの挿入

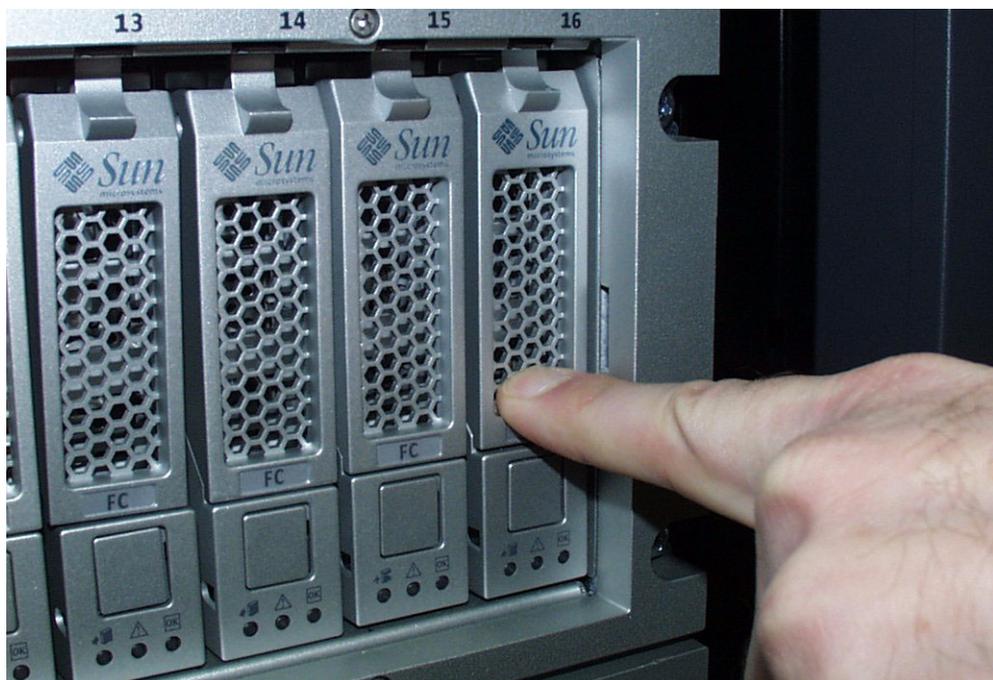
ドライブが完全に挿入されたら、図 B-2 に示すようにドライブとハンドルが同じ高さになります。

図 B-2 ディスクドライブの正常な挿入

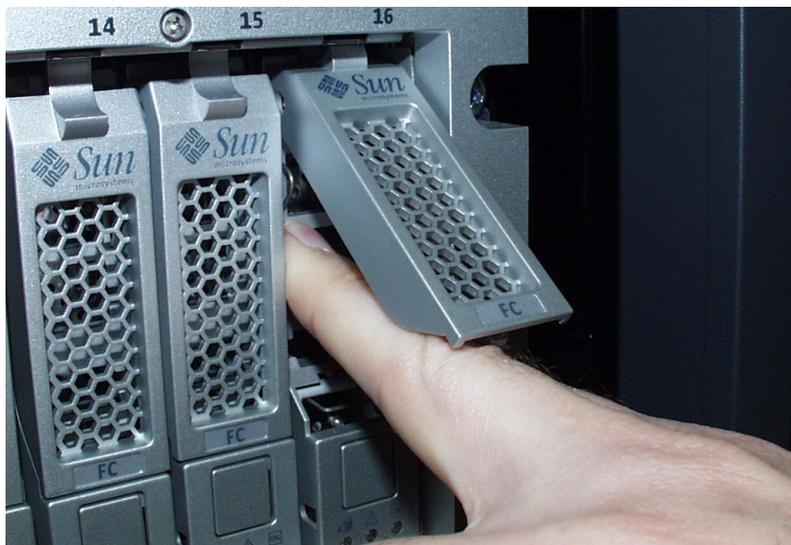
注意 – 最後までディスクドライブのハウジングを押してドライブをトレイに挿入しないでください。このようにすると、ハンドルが上の位置から動かなくなり、閉じることができなくなります。

図 B-3 に、間違った方法でドライブを挿入したところを示します。

図 B-3 間違った方法でのハードドライブの挿入
