Sun StorageTek 6140 陣列 版本說明

版本 2.0

文件號碼：819-5645-10
2006 年 6 月，修訂版 A

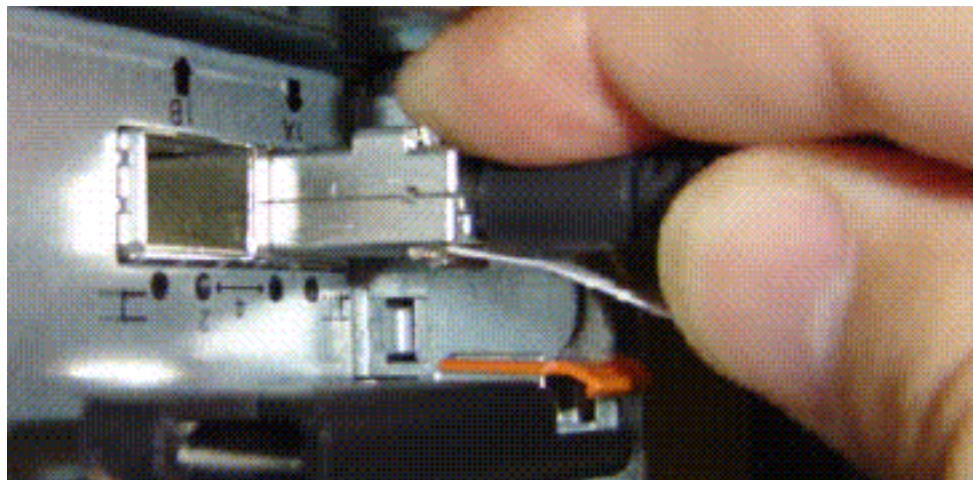
圖 A-2 顯示從控制器磁碟匣上的擴充連接埠 (1A) 移除電纜。

圖 A-2 從擴充磁碟匣移除電纜。
