Notes de produit des serveurs Sun SPARC® Enterprise M8000/M9000

pour XCP version 1060

Référence 820-3976-10
Novembre 2007, Révision A

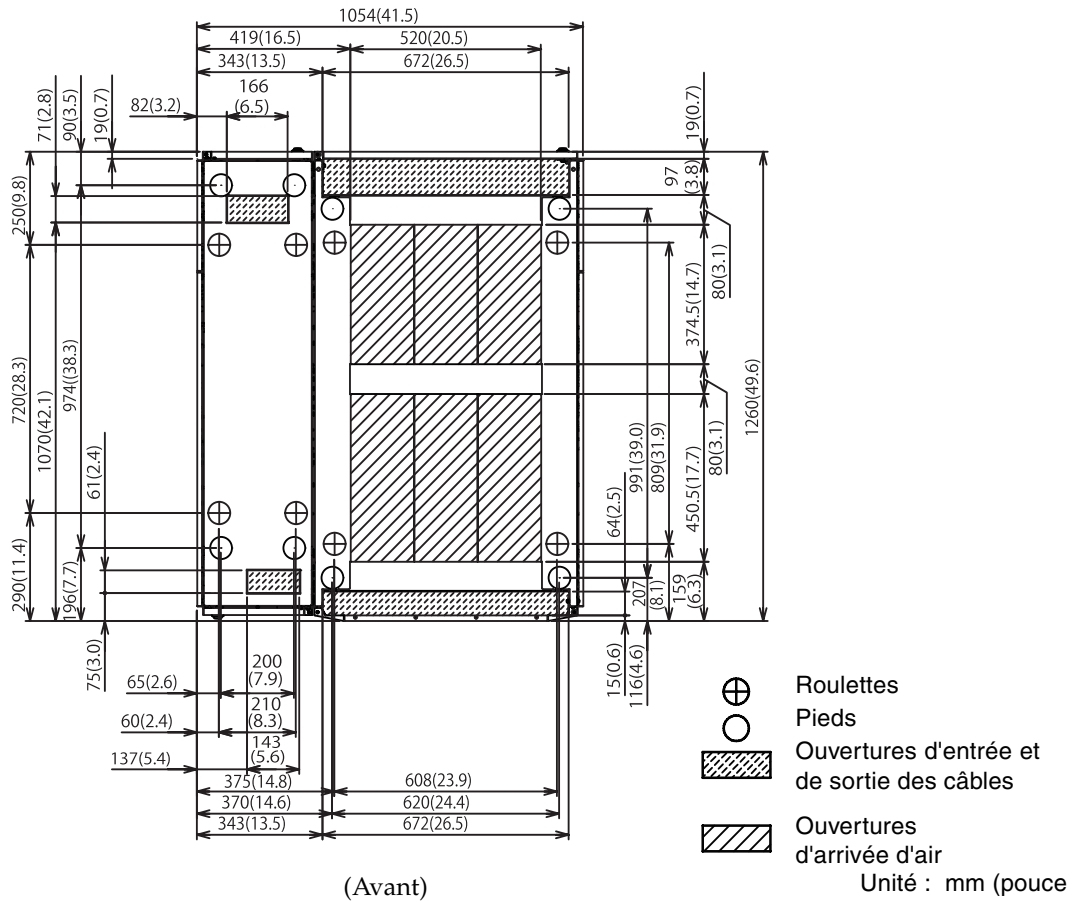
FIGURE 1 Vue du bas du serveur SPARC Enterprise M8000 et de l'armoire électrique

La [FIGURE 1](#) représente la vue du bas du serveur SPARC Enterprise M8000 et de l'armoire électrique.

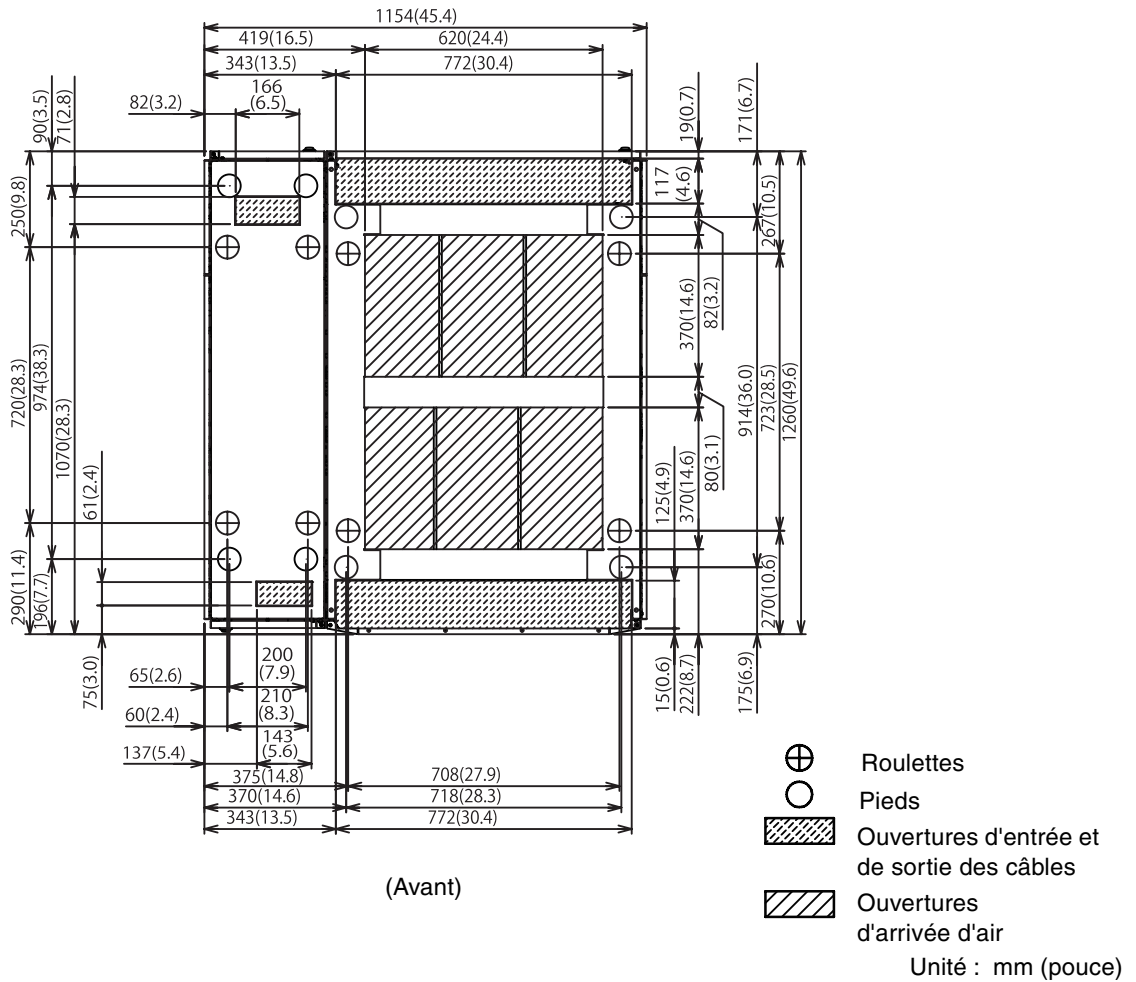
FIGURE 2 Vue du bas du serveur Sun serveur SPARC Enterprise M9000 (armoire de base) et de l'armoire électrique

La [FIGURE 2](#) représente la vue du bas du serveur SPARC Enterprise M9000 (armoire de base) et de l'armoire électrique.
