Notes de produit des serveurs Sun SPARC Enterprise™ M8000/M9000

Pour XCP version 1090

N° de référence : 821-0668-11
Octobre 2009, révision A

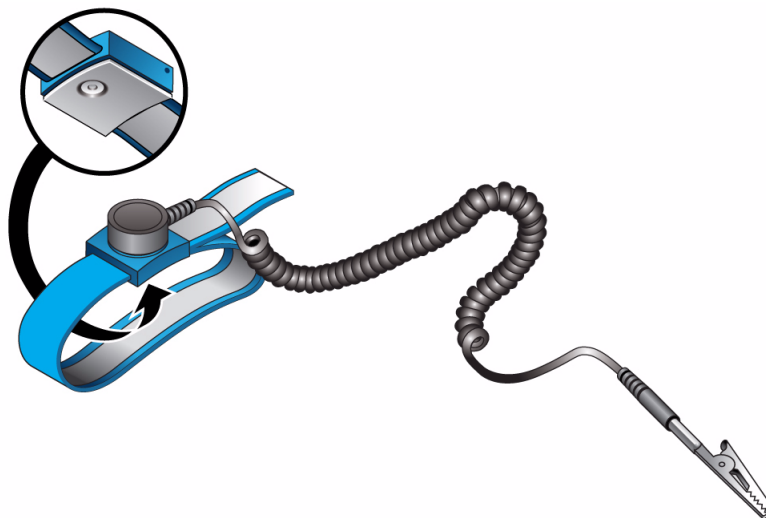
Remarque – Assurez-vous que le dessous métallique du bracelet antistatique est bien en contact direct avec votre peau. Le bracelet antistatique doit être bien fixé autour du poignet de manière à ne pas touter.

FIGURE 2-1 Bracelet antistatique présentant la face métallique du dessous

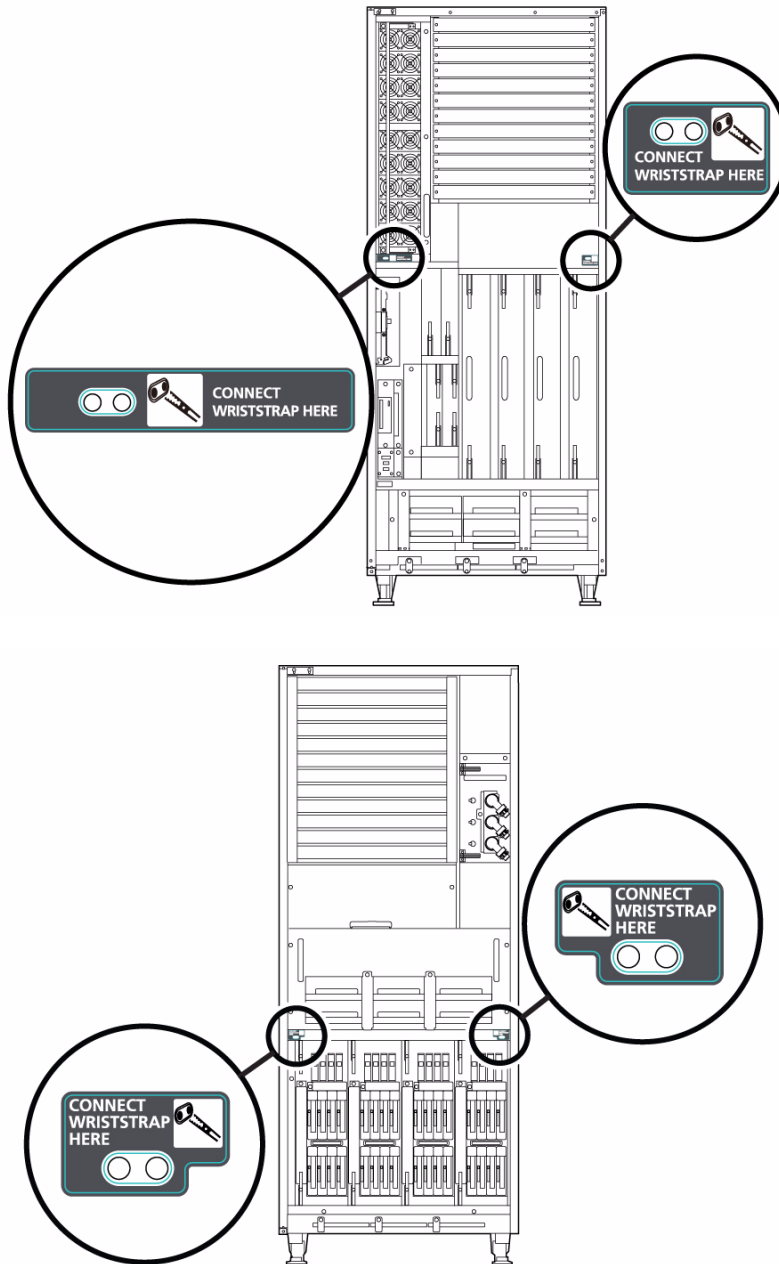
FIGURE 2-2 Emplacements des connexions des ports de mise à la terre du modèle M8000 pour fixer le clip du bracelet antistatique

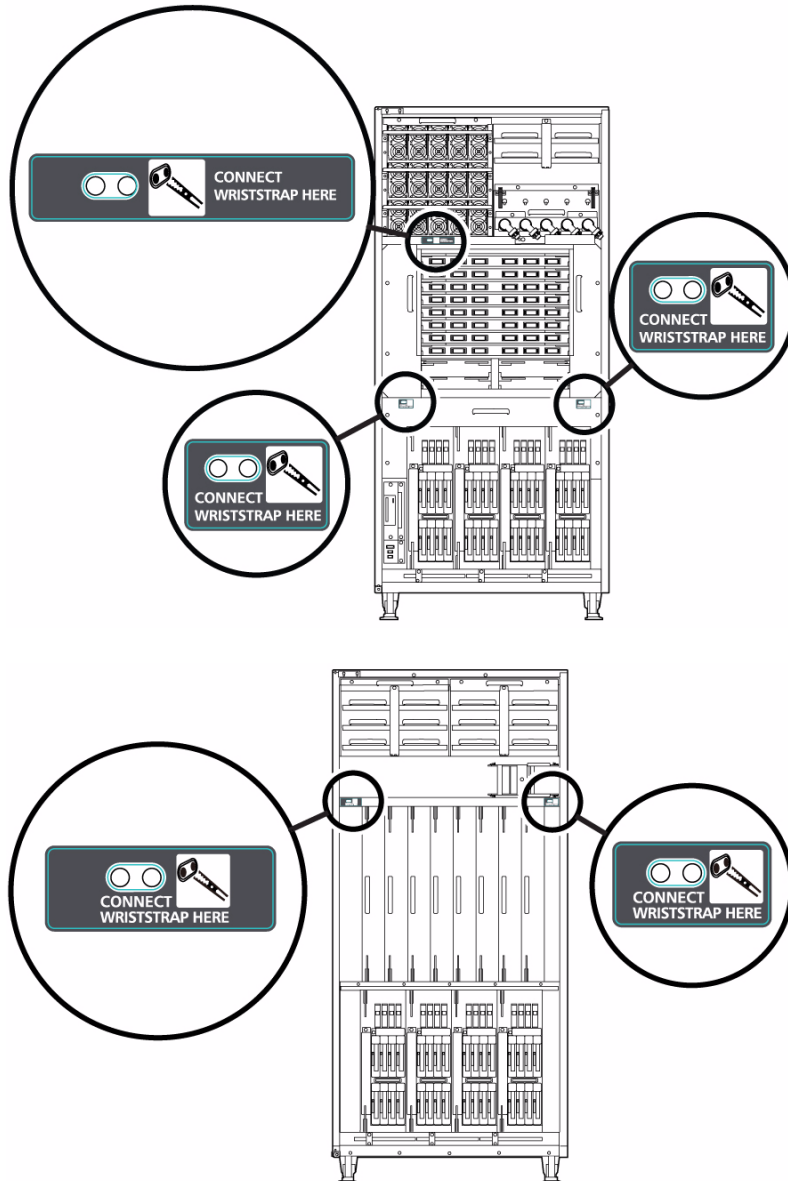
FIGURE 2-3 Emplacements des connexions des ports de mise à la terre du modèle M9000 pour fixer le clip du bracelet antistatique pour fixer le clip du bracelet antistatique
