Sun SPARC Enterprise™ M8000/M9000 サーバ プロダクトノート

XCP 1091 版

Part No. 821-1229-10
2009 年 11 月, Revision A

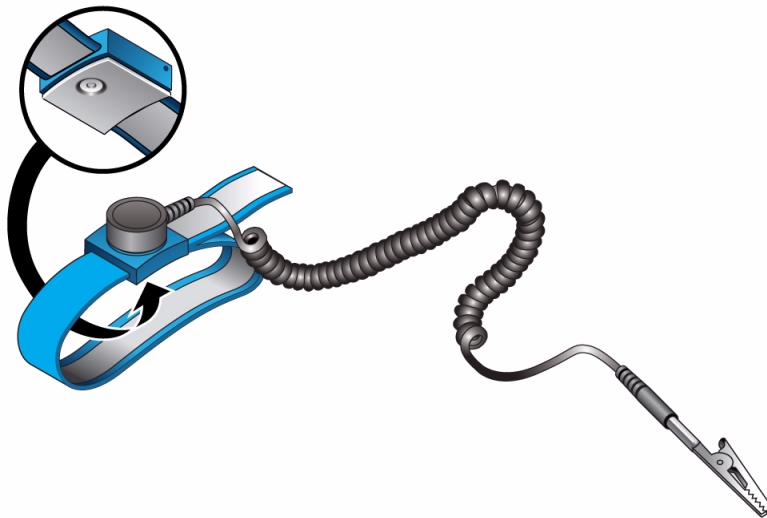
図 2-1 静電防止用リストストラップ内側の金属部分

注 - リストストラップ内側の金属部分が肌に直接触れるようにする必要があります。リストストラップは手首にしっかりと固定し、回転しないようにします。

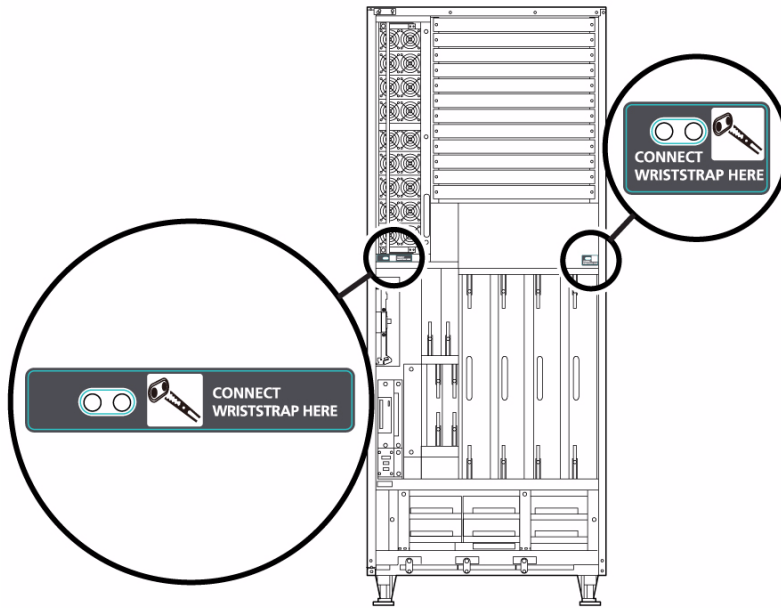
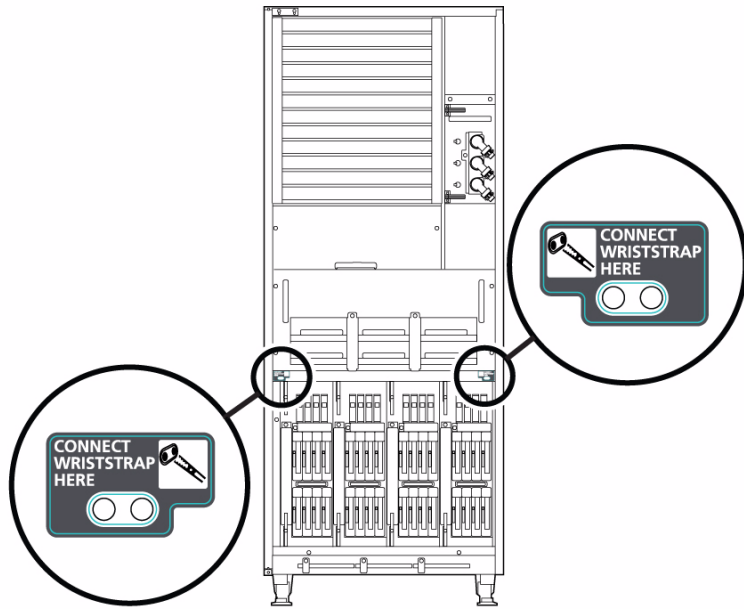
図 2-2 リストストラップの留め具を接続する M8000 の接地ポートの位置

注意 - 新しい CMU または IOU をシステムに取り付ける場合は、リストストラップを装着した状態で新しい CMU または IOU に 10 秒以上触れて、新しい CMU または IOU から静電気を事前に除去する必要があります。
