# Notes de produit des serveurs Sun SPARC Enterprise™ M8000/M9000

pour XCP version 1091

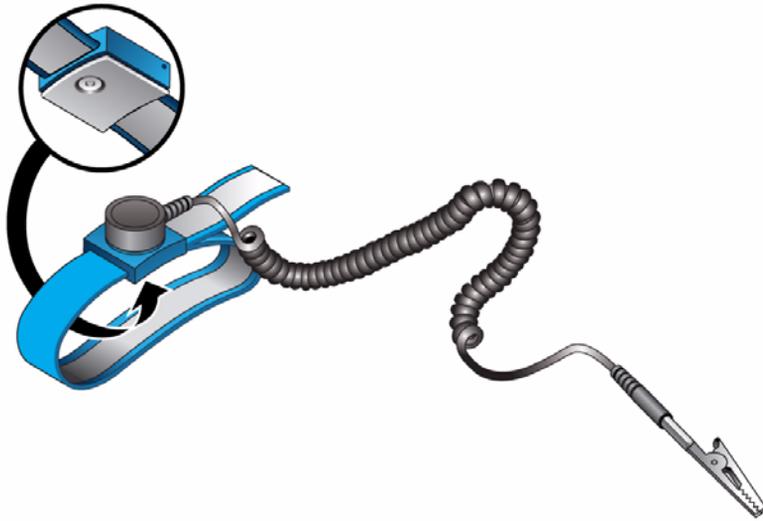
FIGURE 2-1 Bracelet antistatique présentant la face métallique du dessous

Le bracelet antistatique doit être bien fixé autour du poignet de manière à ne pas tourner.

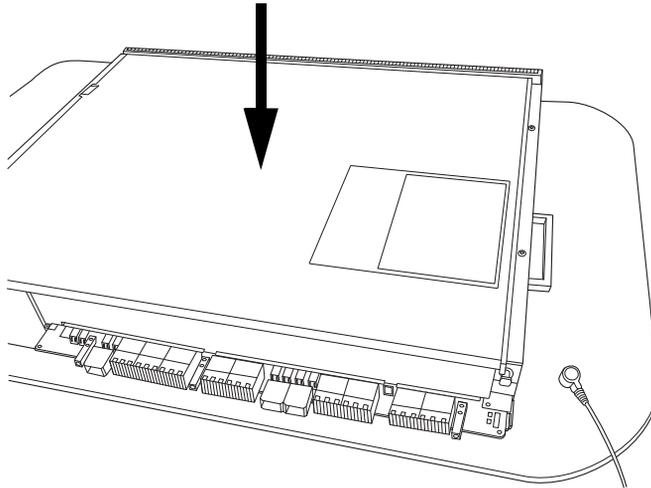
**FIGURE 2-2** Châssis métallique (CMU)

Maintenez le contact pendant cinq secondes minimum.

- a. Avant le montage d'une nouvelle CMU ou IOU, posez-la sur le tapis conducteur antistatique mis à la terre.
- b. Touchez le châssis métallique pendant cinq secondes minimum avec la main nue portant le bracelet antistatique (reportez-vous à la [FIGURE 2-2](#) ou à la [FIGURE 2-3](#)).

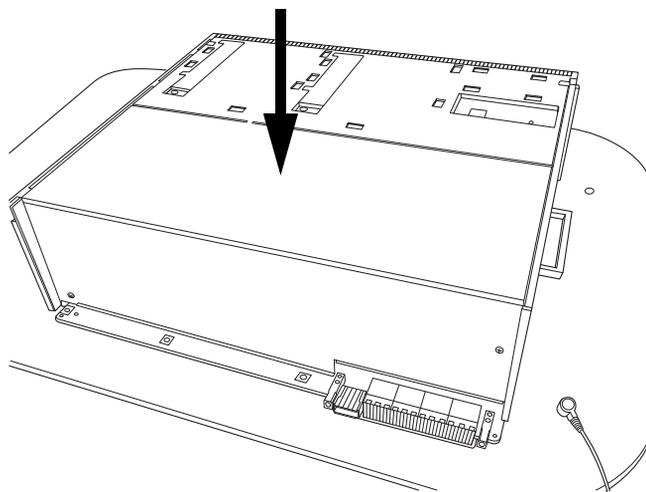
**FIGURE 2-3** Châssis métallique (IOU)

Maintenez le contact pendant cinq secondes minimum.

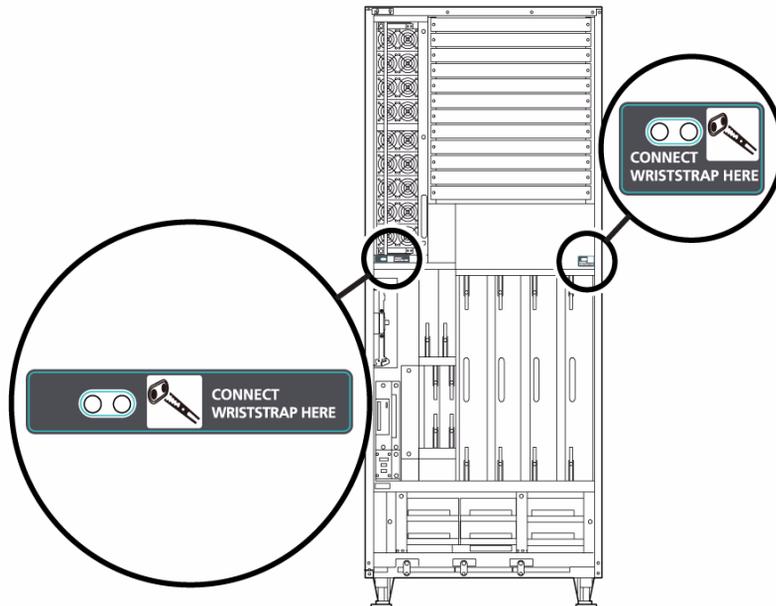
**FIGURE 2-6** Emplacements de connexion au port de mise à la terre du serveur M8000 pour l'attache du bracelet antistatique et le tapis conducteur antistatique (vue de face)

Le port de mise à la terre peut être utilisé pour connecter l'attache du bracelet antistatique et le tapis conducteur antistatique.

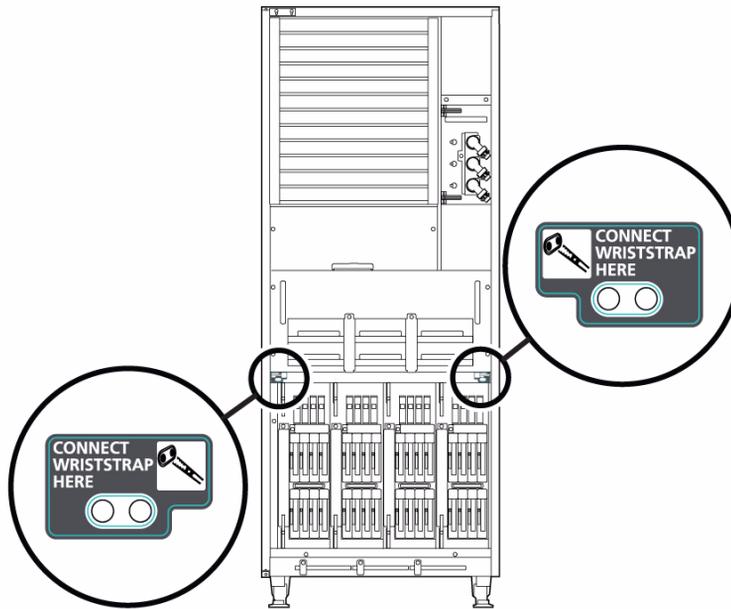
**FIGURE 2-7** Emplacements de connexion au port de mise à la terre du serveur M8000 pour l'attache du bracelet antistatique et le tapis conducteur antistatique (vue arrière)

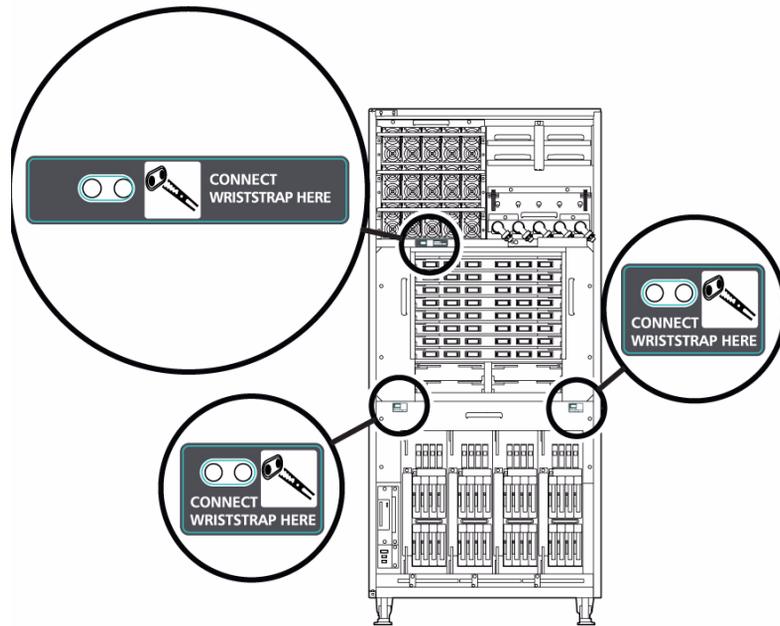
**FIGURE 2-8** Emplacements de connexion au port de mise à la terre du serveur M9000 pour l'attache du bracelet antistatique et le tapis conducteur antistatique (vue de face)

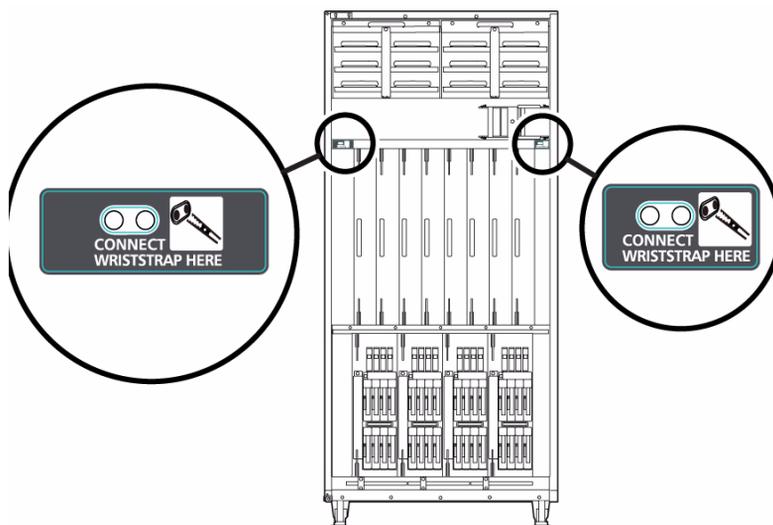
**FIGURE 2-9** Emplacements de connexion au port de mise à la terre du serveur M9000 pour l'attache du bracelet antistatique et le tapis conducteur antistatique (vue arrière)
