Serveurs Sun SPARC Enterprise™ M8000/M9000

Notes de produit pour XCP version 1092

N° de référence : 821-2787-10
Septembre 2010, révision A

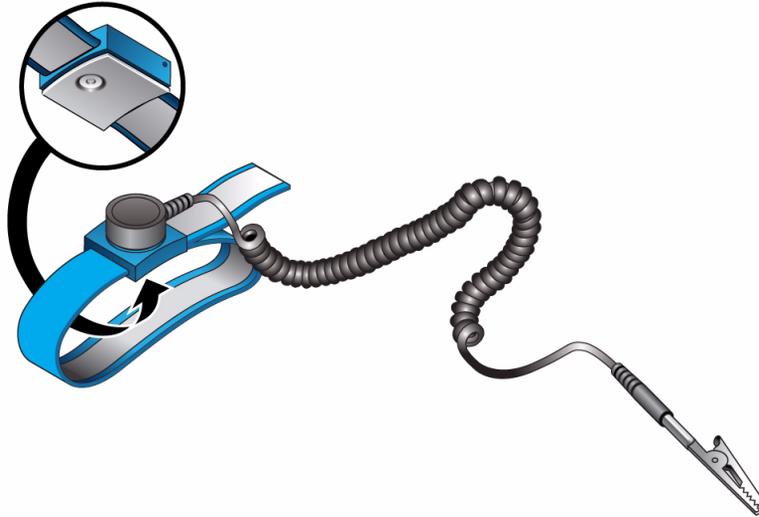
Le bracelet antistatique doit être bien fixé autour du poignet de manière à ne pas tourner.

FIGURE 2-1 Bracelet antistatique présentant la face métallique du dessous

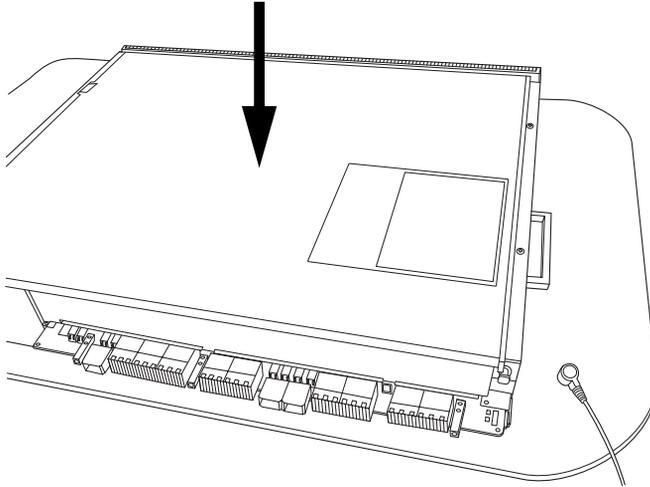
FIGURE 2-2 Châssis métallique (CMU)

Maintenez le contact pendant cinq secondes minimum.

- b. Touchez le châssis métallique pendant cinq secondes au minimum avec la main nue portant le bracelet antistatique. (voir [FIGURE 2-2](#) ou [FIGURE 2-3](#))
Vous ne pouvez pas éliminer l'électricité statique en touchant l'étiquette.

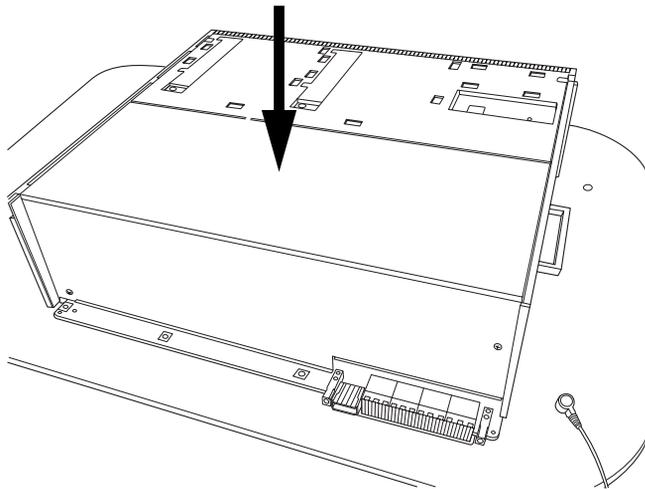
FIGURE 2-3 Châssis métallique (IOU)

Maintenez le contact pendant cinq secondes minimum.

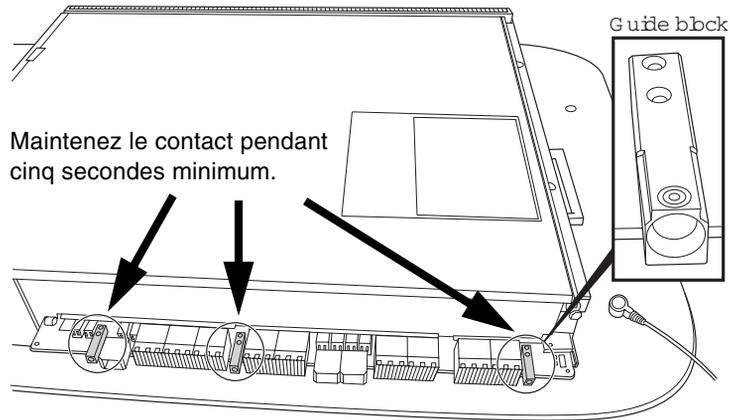
FIGURE 2-4 Blocs guides (CMU)

- c. Touchez chacun des points désignés sur les blocs guides pendant cinq secondes au minimum avec la main nue portant le bracelet antistatique. (voir [FIGURE 2-4](#) ou [FIGURE 2-5](#))

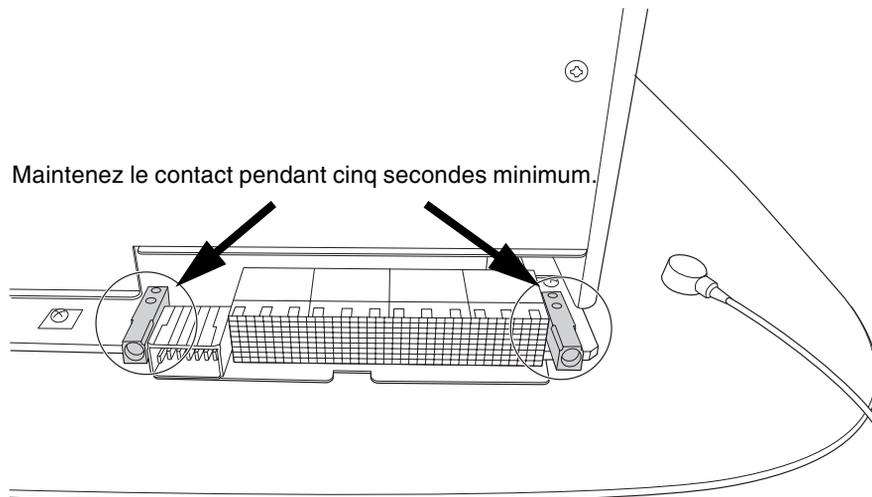
FIGURE 2-5 Blocs guides (IOU)

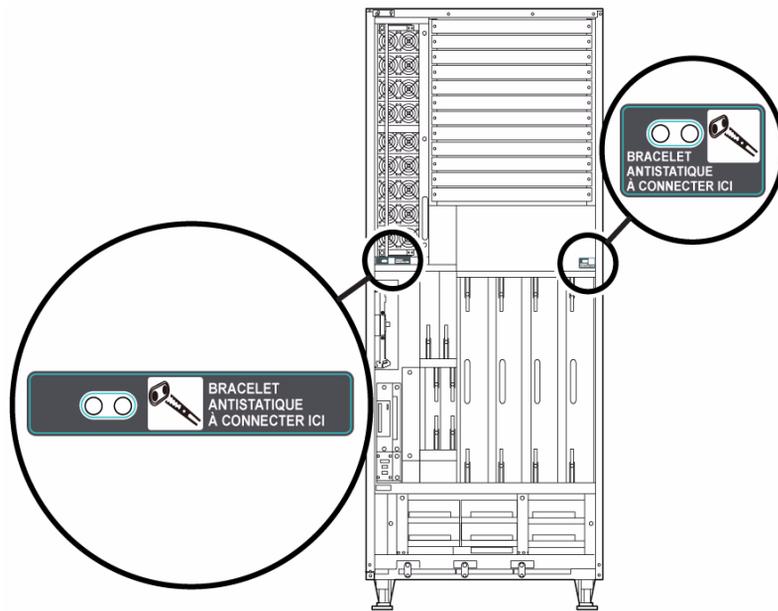
FIGURE 2-6 Emplacements de connexion au port de mise à la terre du serveur M8000 pour l'attache du bracelet antistatique et le tapis conducteur antistatique (vue de face)

Le port de mise à la terre peut être utilisé pour connecter l'attache du bracelet antistatique et le tapis conducteur antistatique.

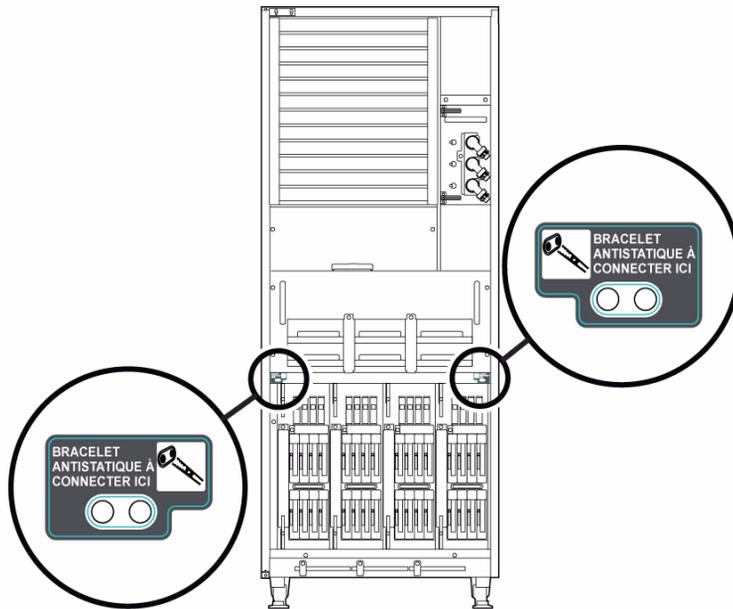
FIGURE 2-7 Emplacements de connexion au port de mise à la terre du serveur M8000 pour l'attache du bracelet antistatique et le tapis conducteur antistatique (vue arrière)

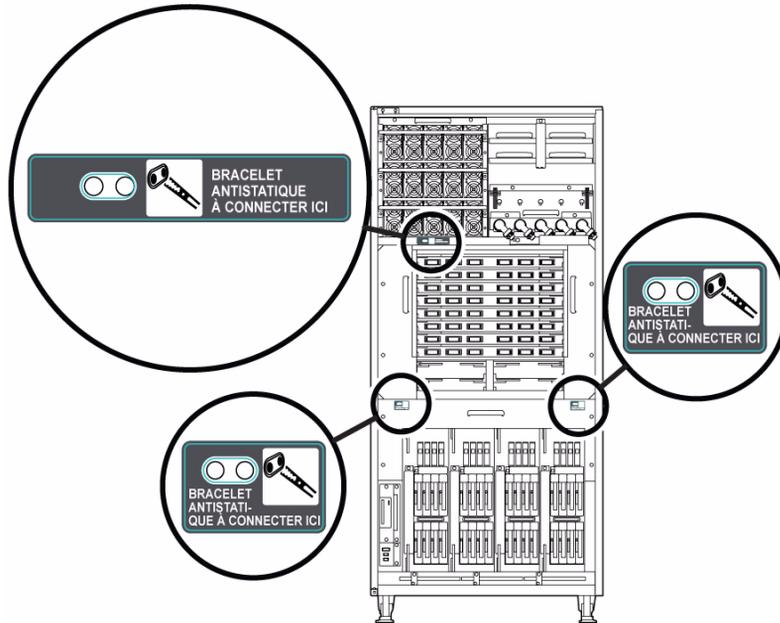
FIGURE 2-8 Emplacements de connexion au port de mise à la terre du serveur M9000 pour l'attache du bracelet antistatique et le tapis conducteur antistatique (vue de face)

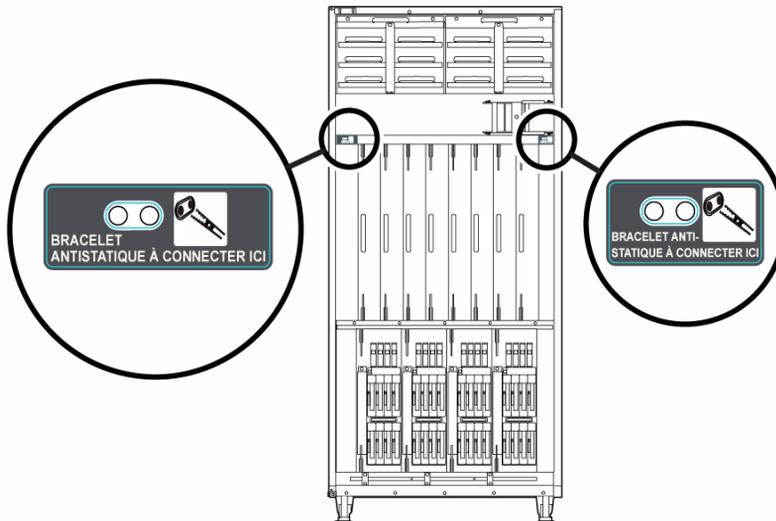
FIGURE 2-9 Emplacements de connexion au port de mise à la terre du serveur M9000 pour l'attache du bracelet antistatique et le tapis conducteur antistatique (vue arrière)
