Servidores Sun SPARC Enterprise™ M8000/M9000

Notas del producto para XCP versión 1092

Nº de referencia: 821-2/88-10
Septiembre de 2010, Revisión A

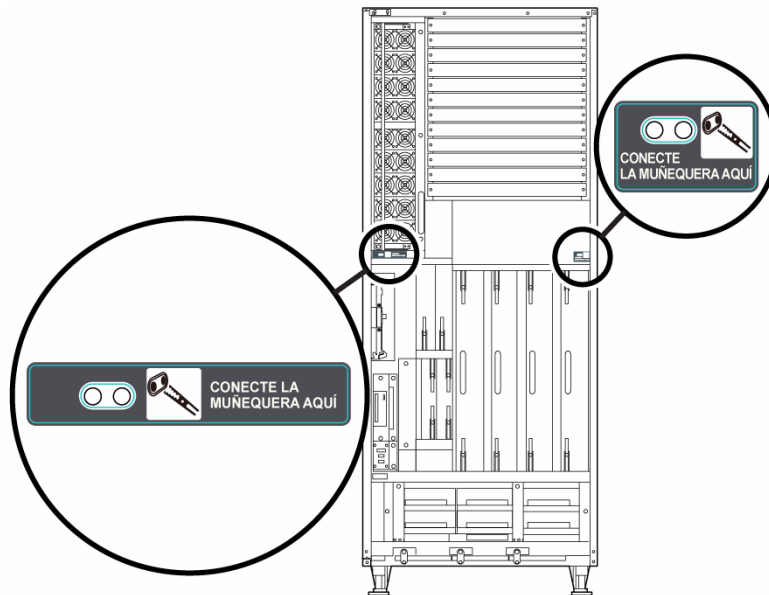
FIGURA 2-6 Ubicación de las conexiones de toma de masa del M8000 para la pinza de la muñequera antiestática y la alfombrilla conductora antiestática (vista frontal)

La toma de masa puede utilizarse para conectar la pinza de la muñequera antiestática y la alfombrilla conductora antiestática.

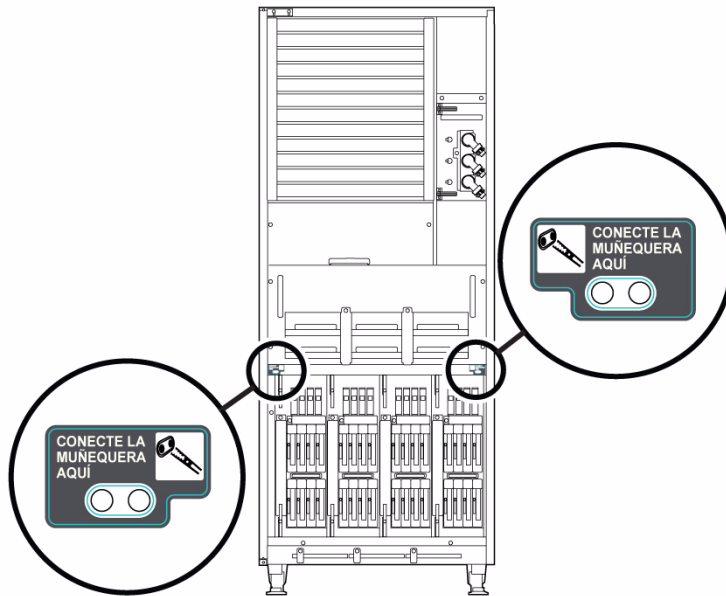
FIGURA 2-7 Ubicación de las conexiones de toma de masa del M8000 para la pinza de la muñequera antiestática y la alfombrilla conductora antiestática (vista posterior)

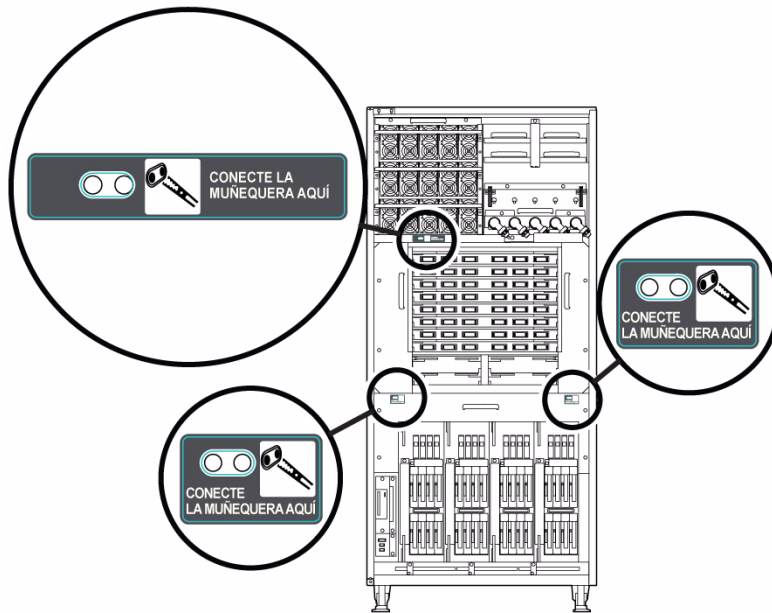
FIGURA 2-8 Ubicación de las conexiones de toma de masa del M9000 para la pinza de la muñequera antiestática y la alfombrilla conductora antiestática (vista frontal)

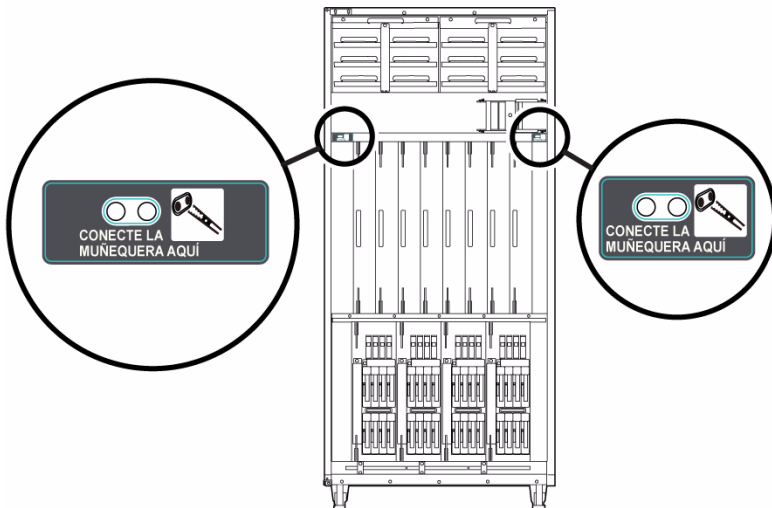
FIGURA 2-9 Ubicación de las conexiones de toma de masa del M9000 para la pinza de la muñequera antiestática y la alfombrilla conductora antiestática (vista posterior)
