Sun SPARC Enterprise™ M8000/M9000 サーバー

プロダクトノート XCP 1092 版

Part No. 821-2791-10
2010 年 5 月, Revision A

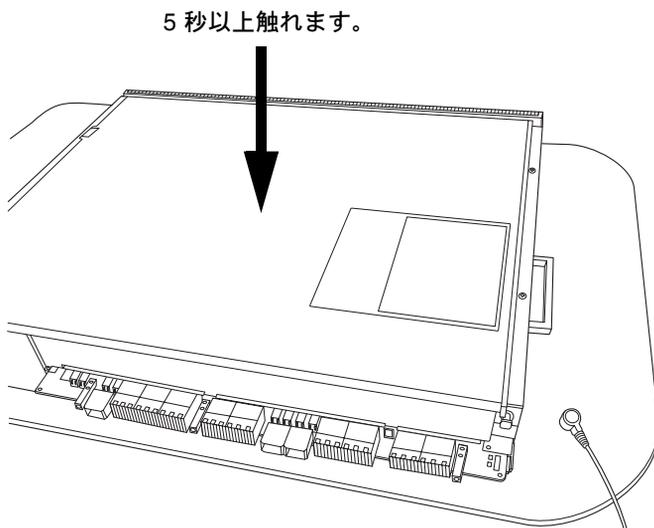
図 2-2 金属シャーシ部分 (CMU)

- 新しい CMU または IOU を取り付ける前に、アースされた静電防止用マットの上に置きます。
- 静電防止用リストストラップを装着した状態で、素手で 5 秒以上金属シャーシ部分に触れます。(図 2-2 または 図 2-3 を参照)。
ラベル部分に触れても、静電気を除去することはできません。

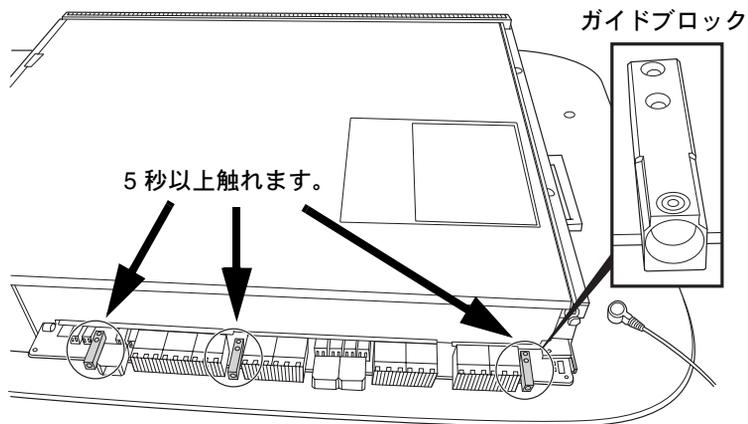
図 2-4 ガイドブロック (CMU)

- c. 静電防止用リストストラップを装着した状態で、素手で 5 秒以上ガイドブ
ロックのそれぞれ指定された場所に触れます。(図 2-4 または図 2-5 を参照)。

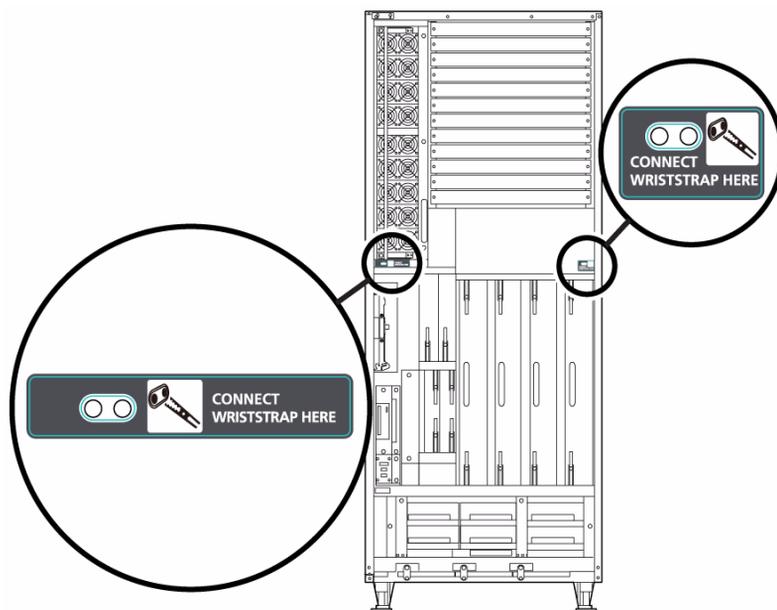
接地ポートは、静電防止用リストストラップの留め具と静電気防止用マットを接続するために使用できます。

図 2-6 リストストラップの留め具および静電気防止用マットを接続する M8000 の接地ポートの位置 (正面図)

2. 静電防止用リストストラップの留め具をサーバーの接地ポートに接続します。[28 ページの「接地ポートの接続位置」](#)を参照してください。
3. リストストラップ内側の金属部分が肌に直接触れるようにする必要があります。リストストラップは手首にしっかりと固定し、回転しないようにします。

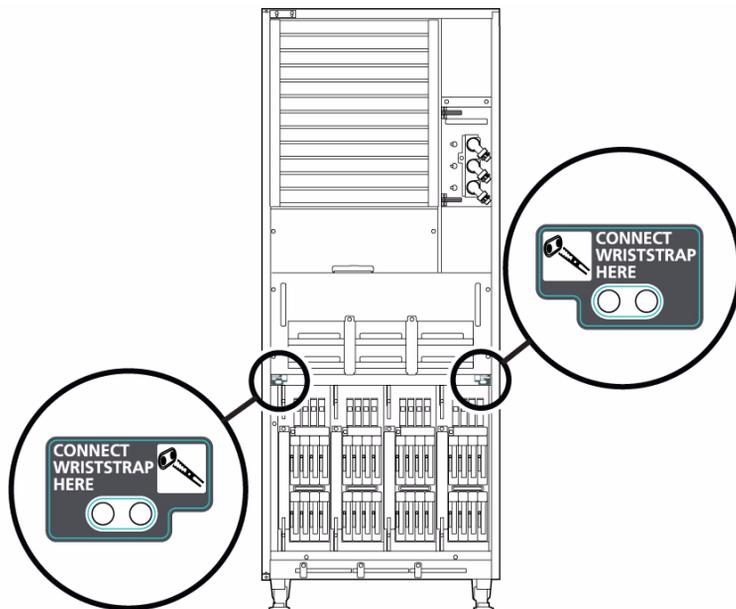
図 2-7 リストストラップの留め具および静電気防止用マットを接続する M8000 の接地ポートの位置 (背面図)

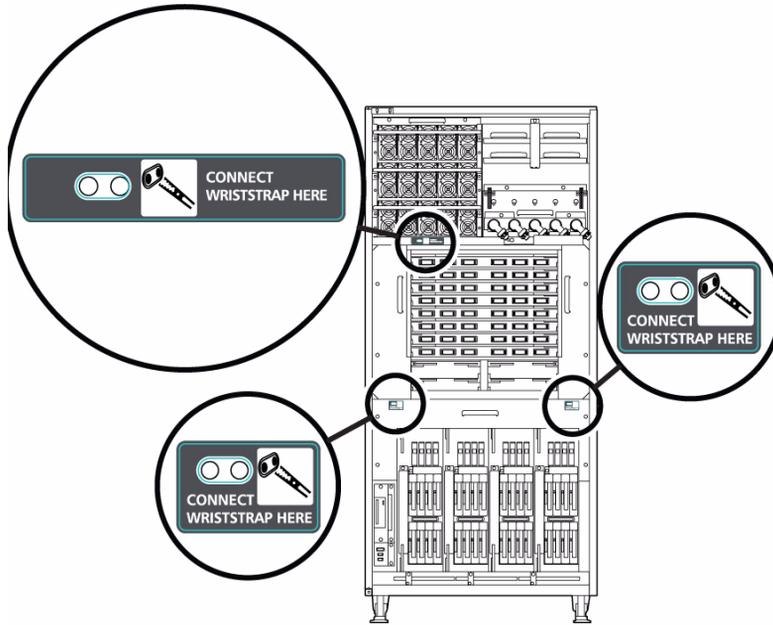
図 2-8 リストストラップの留め具および静電気防止用マットを接続する M9000 の接地ポートの位置 (正面図)

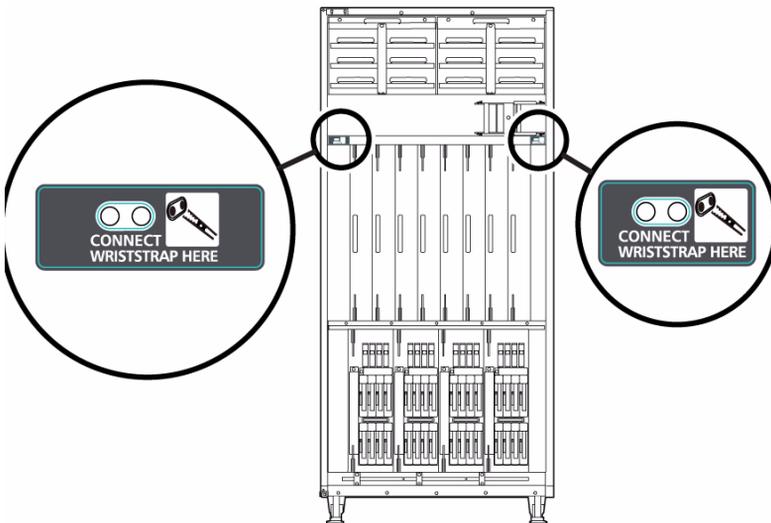
図 2-9 リストストラップの留め具および静電気防止用マットを接続する M9000 の接地ポートの位置 (背面図)
