Sun SPARC Enterprise M3000/M4000/M5000/ M8000/M9000 サーバ

プロダクトノート (XCP 1100 版)

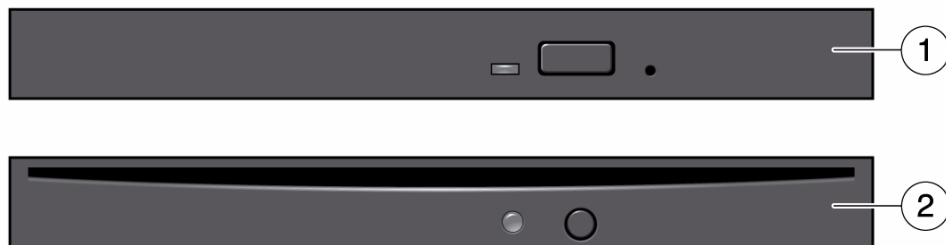
図の説明

CD-RW/DVD-RW ドライブユニットには、トレイローディング式とスロットローディング式の 2 種類があります。どちらの種類も、対応するドライブユニットバックプレーンを使用した場合のみ接続できます。

-
- 1 トレイローディング式の CD-RW/DVD-RW ドライブユニット
 - 2 スロットローディング式の CD-RW/DVD-RW ドライブユニット
-

注 - LED およびボタンの位置は、本体装置によって異なることがあります。

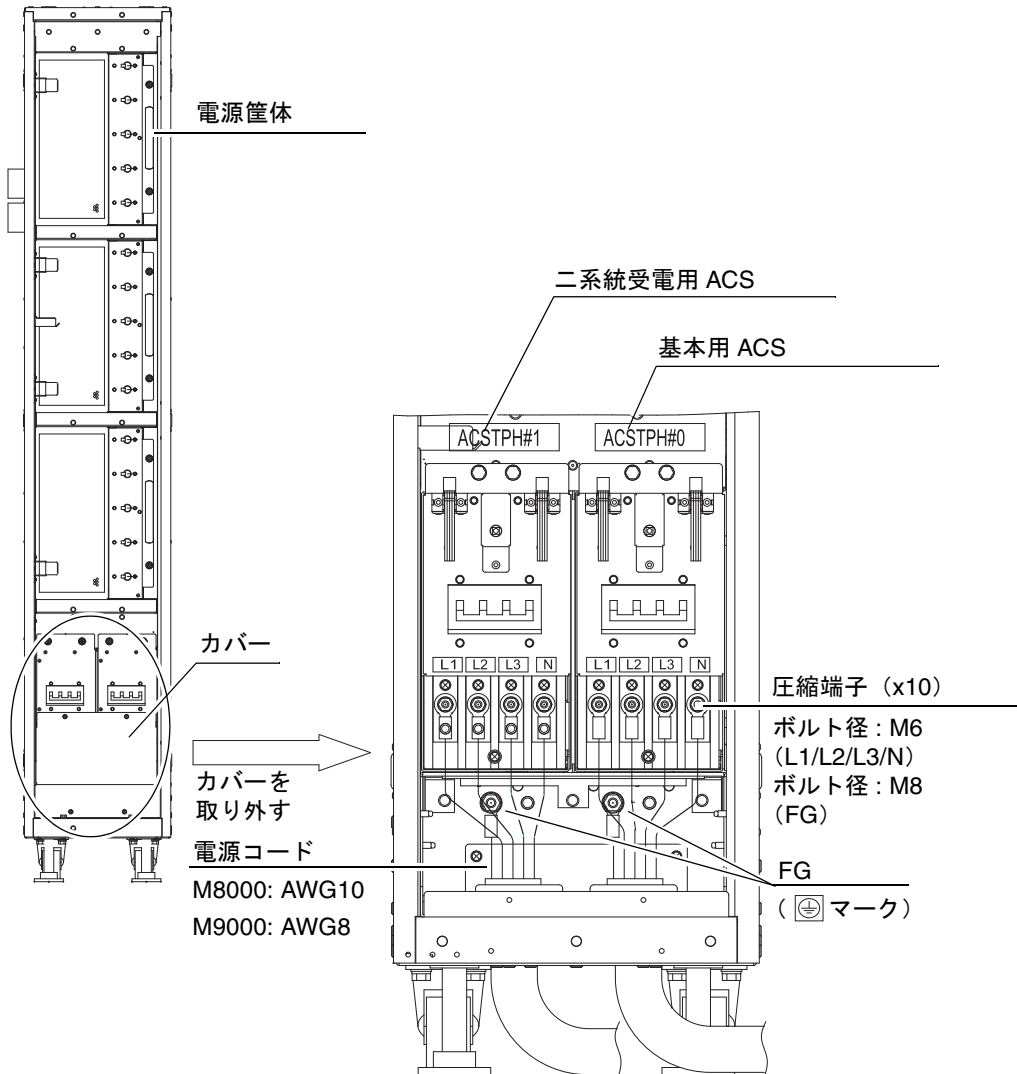
図 3-9 三相スター電源入力の配線図

電気工事は、必ず施設管理者または有資格の電気技師が行ってください。
