SPARC Enterprise M3000/M4000/M5000/ M8000/M9000 服务器

产品说明 (适用于 XCP 版本 1115)

文件号码 : E40729-03
2014 年 4 月

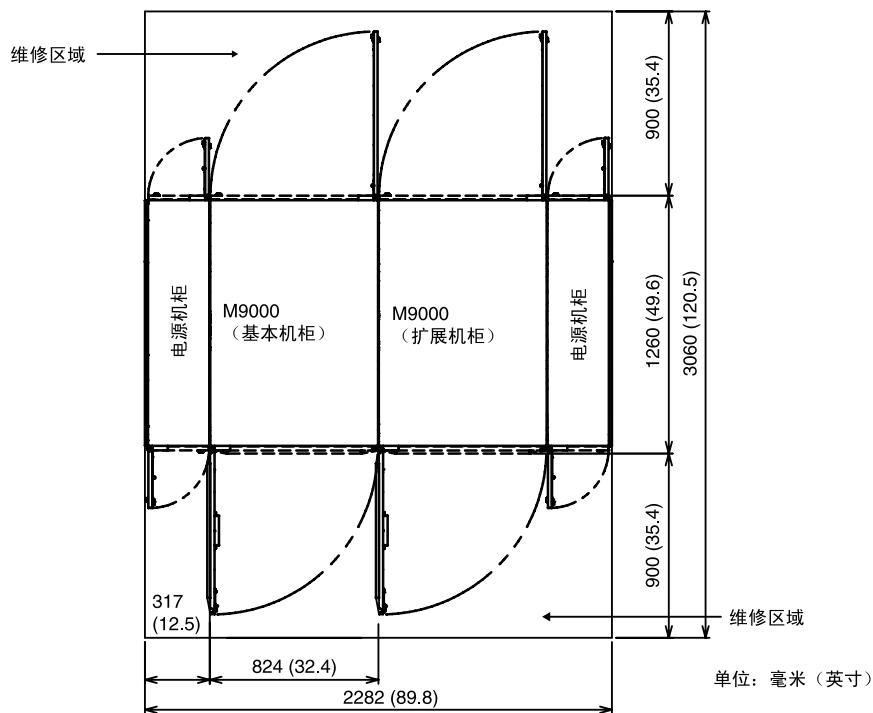
图 1-16 显示了 M9000 服务器（基本机柜 + 扩展机柜）+ 电源机柜安装区域。

在《SPARC Enterprise M8000/M9000 服务器场地规划指南》中，图 1-13 至 1-16 需要对度量转换进行修正（3060 毫米（120.5 英寸））。下面的图显示了修正的度量转换。
