Servidores SPARC Enterprise M3000/M4000/ M5000/M8000/M9000

Notas de producto para XCP 1115

Referencia: E40732-03
Abril de 2014

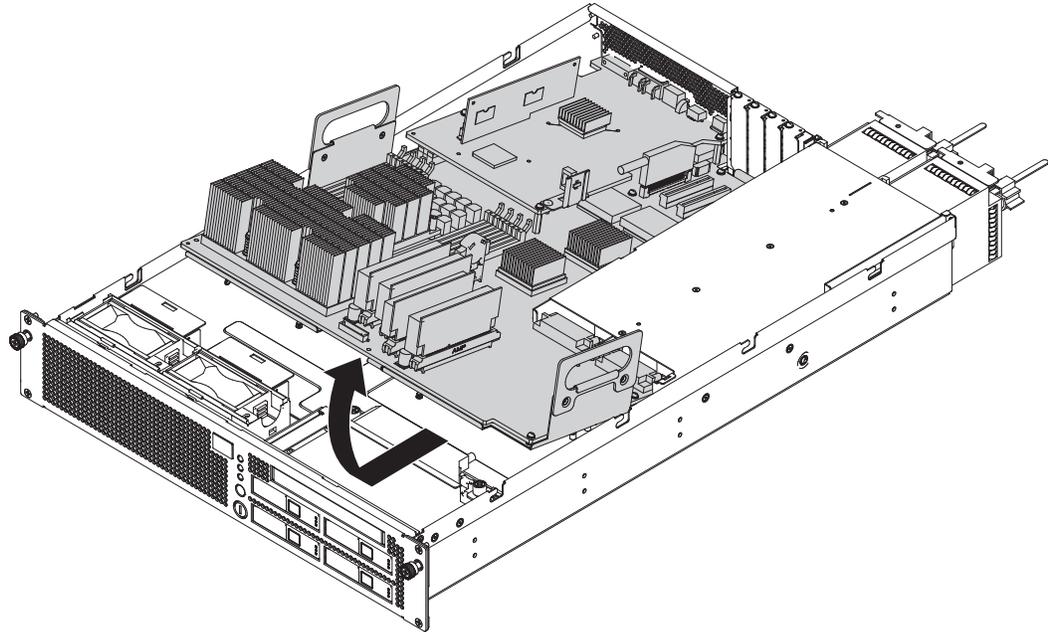
Tarjeta secundaria instalada en MBU_A

La figura que aparece a continuación reemplaza la Figura 6-5 en el *Manual de servicio del servidor SPARC Enterprise M3000*. En esta figura corregida, se muestra la tarjeta secundaria instalada en MBU_A

Título	Número de página	Actualización
<i>Manual de servicio del servidor SPARC Enterprise M3000</i>	B-1	Se debe agregar el siguiente pie de página a la Tabla B-1 "Lista de FRU": "No elimine ni cambie componentes que no pertenecen a la FRU, como MEMR y DDC, ya que esto interfiere con la capacidad del almacén de reparación de diagnosticar y reparar devoluciones de campo". La figura 6-5 se ha corregido para que se muestre la tarjeta secundaria instalada en MBU_A.

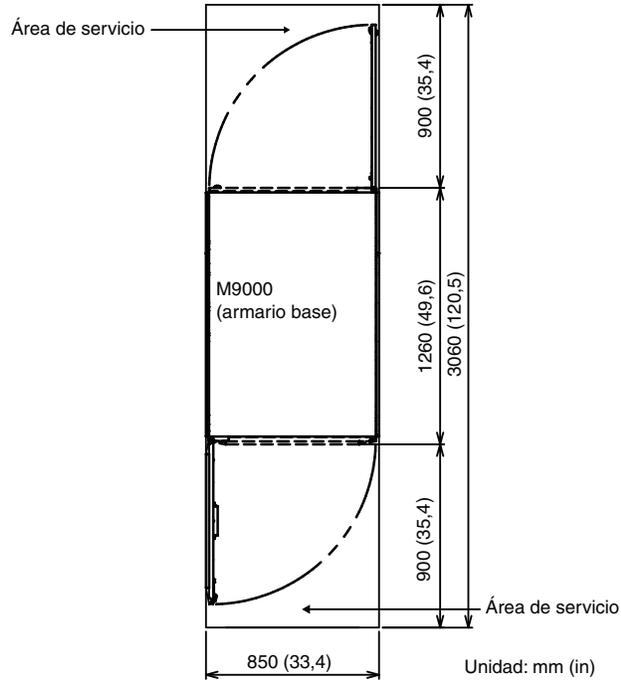
En la *Guía de planificación del sitio de los servidores SPARC Enterprise M8000/M9000*, fue necesario corregir la conversión métrica a 3060 mm (120,5 in) en las figuras 1-13 a 1-16. Las siguientes ilustraciones muestran las conversiones métricas corregidas.

La figura 1-13 muestra el área de instalación del servidor M9000 (armario base).

Guía de planificación del sitio de los servidores SPARC Enterprise M8000/M9000	3-22	FIGURA 3-9: se anexó una etiqueta de advertencia a la sección de CA de un servidor M9000 para indicar un cambio en la secuencia de conexión del terminal.
	1-18 - 1-21	FIGURAS 1-13 a 1-16: se corrigió la conversión métrica a 3060 mm (120,5 in).
Guía de instalación de servidores SPARC Enterprise M8000/M9000	3-32	FIGURA 3-28: se anexó una etiqueta de advertencia a la sección de CA de un servidor M9000 para indicar un cambio en la secuencia de conexión del terminal.
Manual de servicio de servidores SPARC Enterprise M8000/M9000	18-10	Paso 10: se agregaron más instrucciones relacionadas con una etiqueta de advertencia que se anexó a la sección de CA de un servidor M9000.

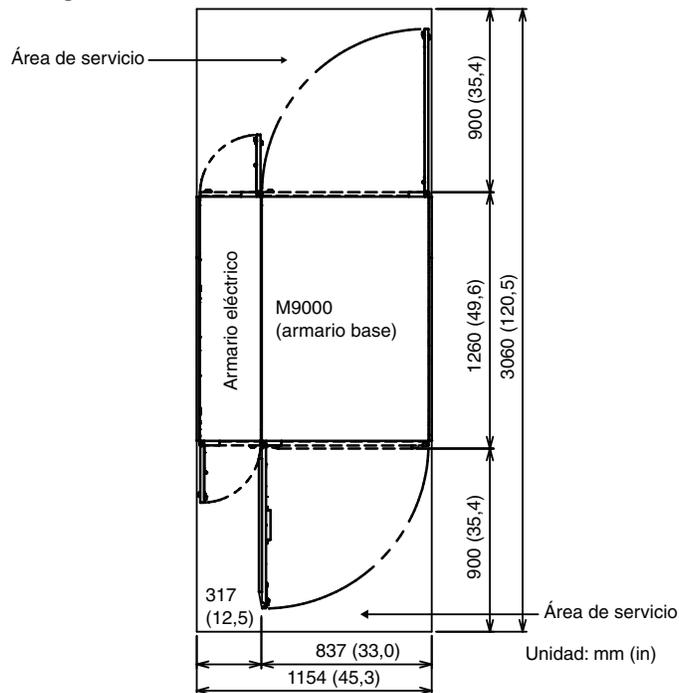
La figura 1-14 muestra el área de instalación del servidor M9000 (armario base) + el armario eléctrico.

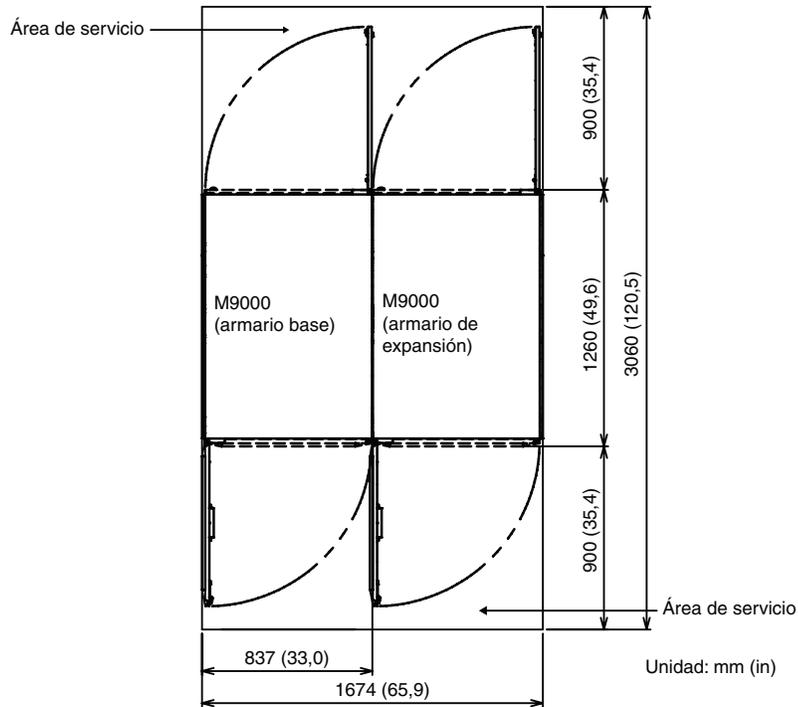
La figura 1-15 muestra el área de instalación del servidor M9000 (armario base + armario de expansión).

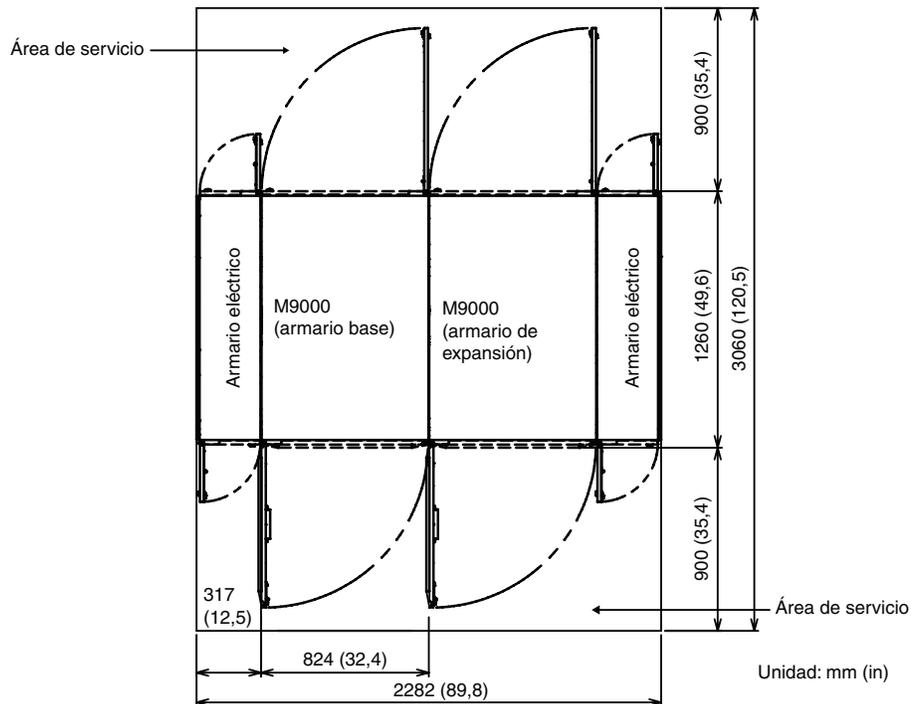
La figura 1-16 muestra el área de instalación del servidor M9000 (armario base + armario de expansión) + el armario eléctrico.

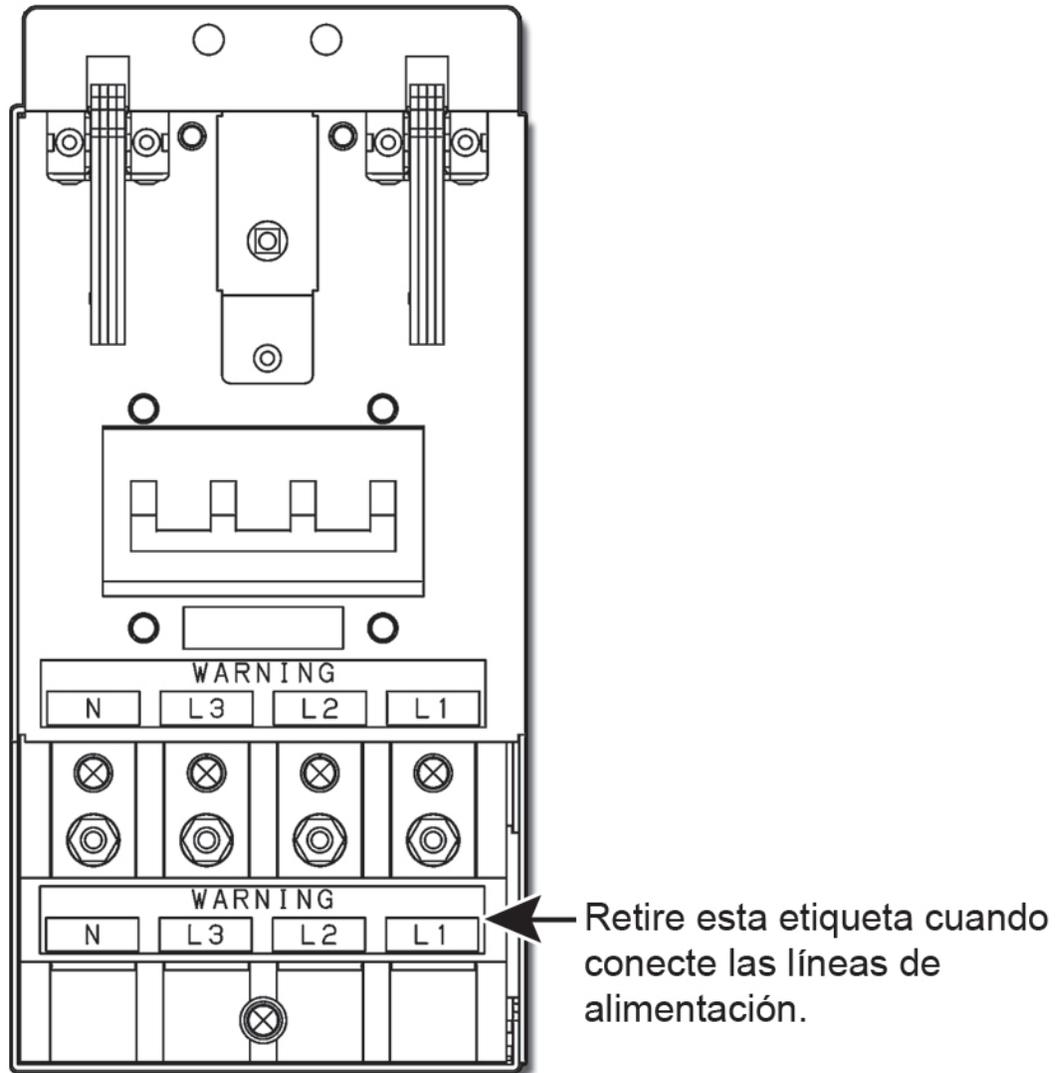
Etiqueta de advertencia en la sección de CA del servidor M9000

La etiqueta de advertencia en la sección de CA indica que se ha cambiado la secuencia de conexión del terminal. Realice la conexión de acuerdo con la secuencia de terminal descrita en la etiqueta de advertencia.
