Sun SPARC® Enterprise M4000/M5000 服务器 产品说明

适用于 XCP 版本 1060

文件号码 820-3989-10
2007 年 12 月, 修订版 A

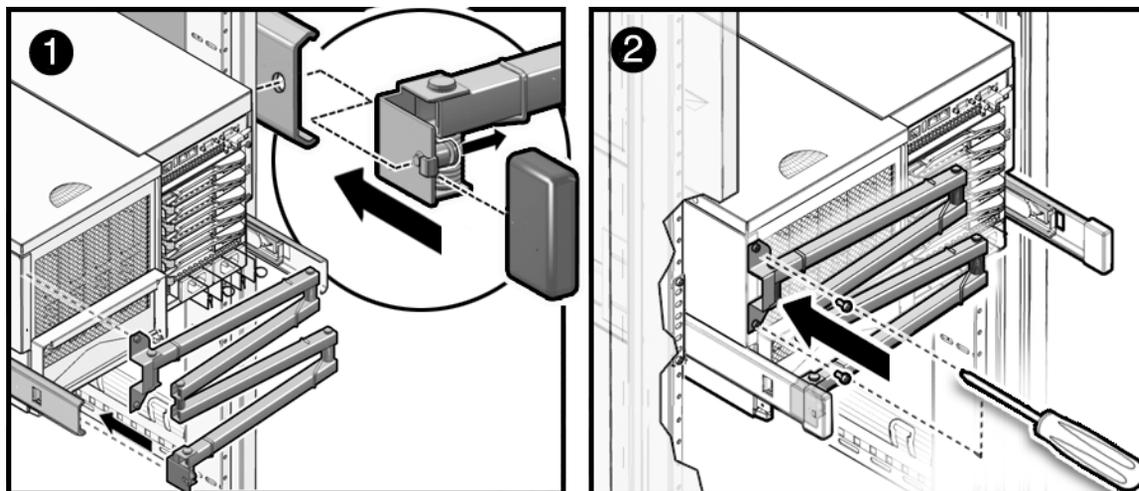
- 对于 Sun SPARC Enterprise M4000 服务器，需要在左后滑轨和右后滑轨上各安装一个端帽（图 1）。
- 对于 Sun SPARC Enterprise M5000 服务器，需要在没有连接 CMA 的同一侧的滑轨上安装两个端帽（图 2）。

图 1 Sun SPARC Enterprise M4000 滑轨上的端帽

注 – 如果没有使用 CMA，则需要将所有端帽安装到服务器滑轨上。SPARC Enterprise M4000 服务器使用两个端帽。SPARC Enterprise M5000 服务器使用四个端帽。

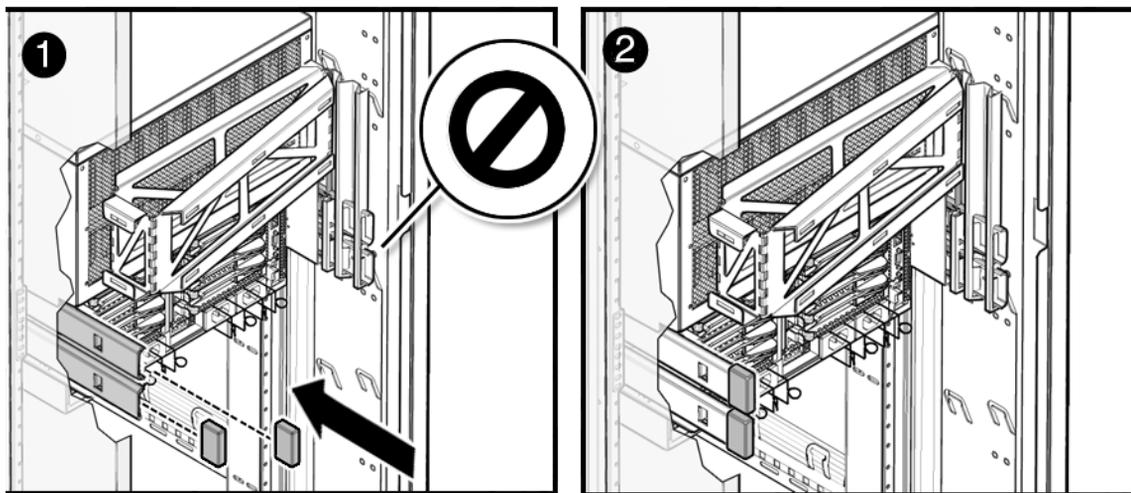
图 2 Sun SPARC Enterprise M5000 左后滑轨上的端帽

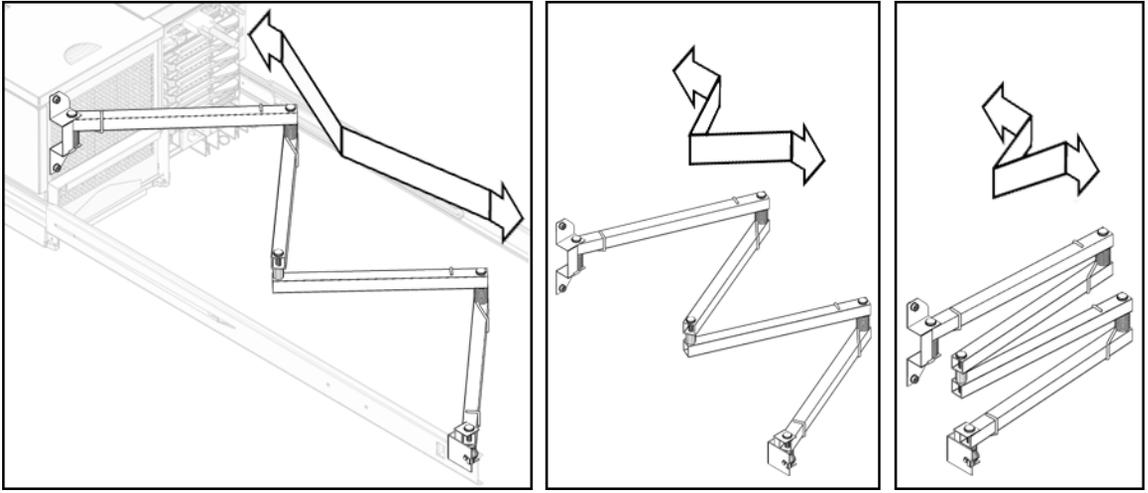
图 3 和图 4 显示了 CMA 如何伸开和缩回。

图 3 在 Sun SPARC Enterprise M4000 服务器上伸开和缩回 CMA

电源电缆和 InfiniBand 电缆应当松散地挂在服务器后面的维修环中，否则，CMA 可能无法完全缩回。

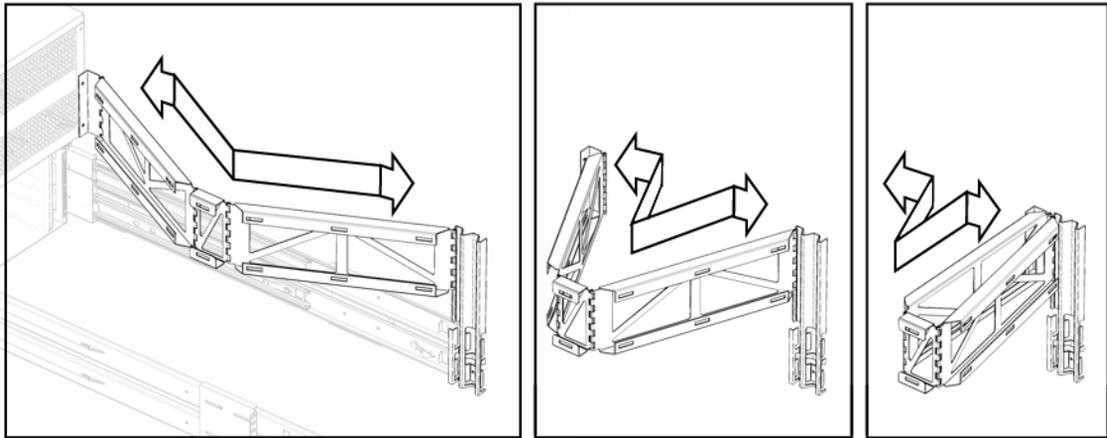
图 4 在 Sun SPARC Enterprise M5000 服务器上伸开和缩回 CMA

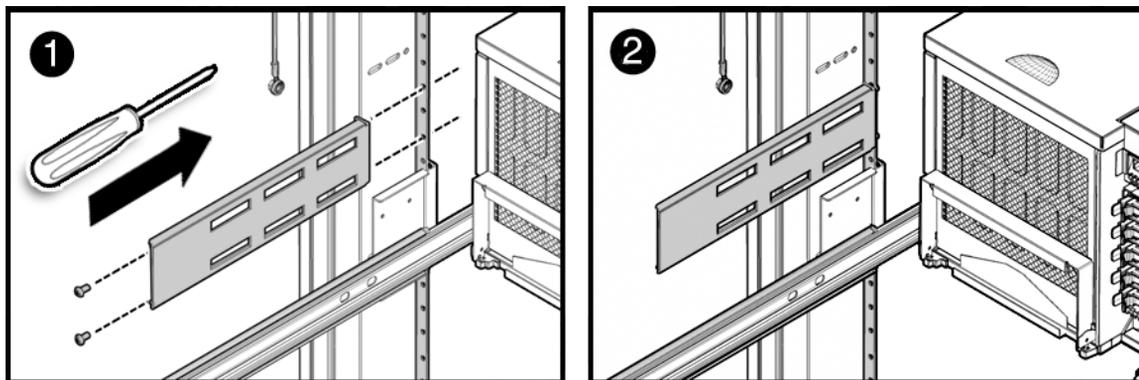
1. 拉出机架稳定装置。
2. 将服务器滑出机架几英寸，以便可以接触到 Sun 机架后部。
3. 确定 Sun 机架丝扣耳把后面的卡式螺母的位置，并将两 (2) 颗螺丝插入托架和机架耳把中（图 5）。

托架的位置应当靠近服务器的顶层或者稍微靠下。

卡式螺母的扁口应当与机架立柱对齐，以防止服务器与之刮擦。

图 5 在 Sun Rack 1000 中安装附加托架

如果进行布线时还需要其他附着点，可以安装托架套件中的附加托架。托架套件中包括以下物品：

- 两 (2) 个托架
- 四 (4) 颗 m5 螺丝
- 四 (4) 颗卡式螺母
- 14 条粘扣带

5. 在托架的所需槽口中插入粘扣带来固定电缆。
也可以根据需要，使用 Sun 机架两侧的内嵌开孔插入粘扣带来固定电缆。
6. 将服务器滑入设备机架。
7. 将机架稳定装置放回到其原先的位置。

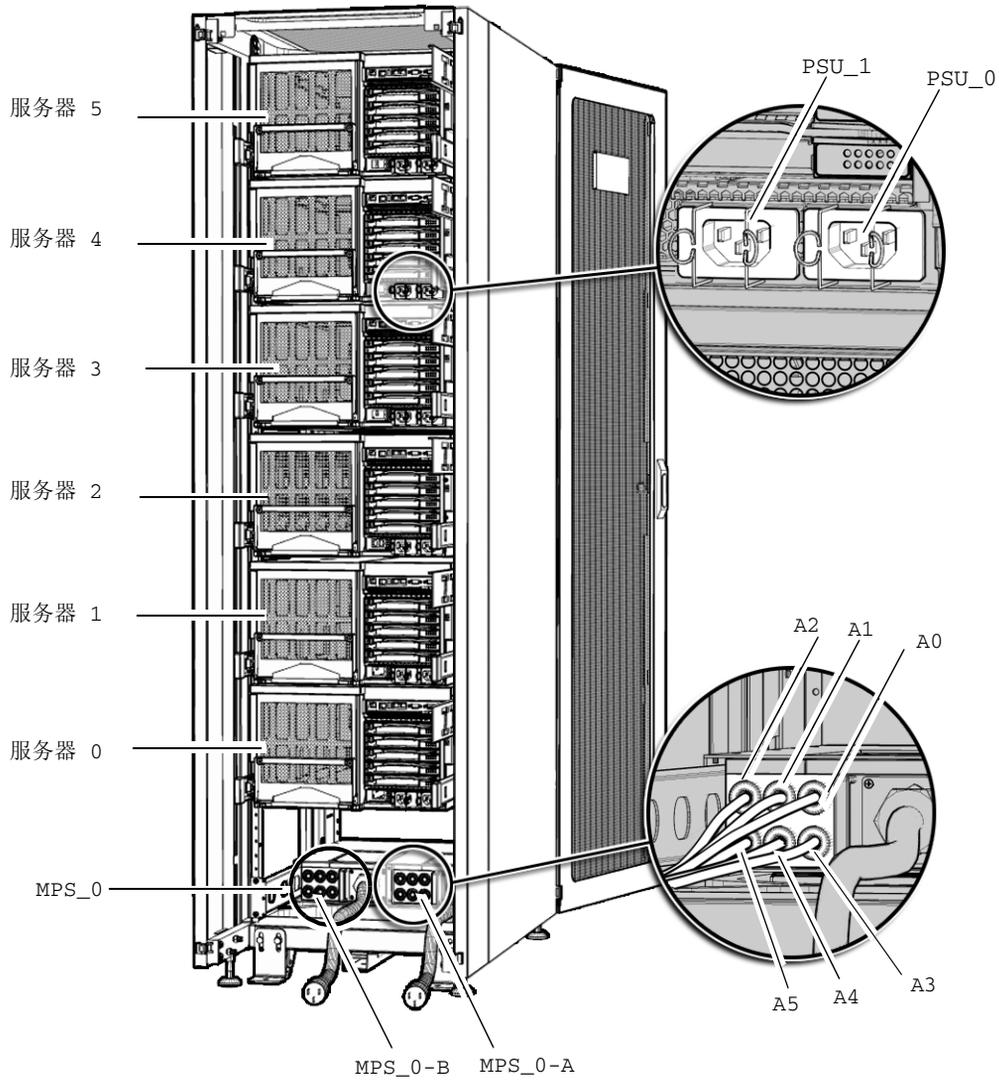
图 6 装有六个 Sun SPARC Enterprise M4000 服务器和一个 MPS 的 Sun Rack 1000

注 – Sun 机架的编号方式是从下至上，从右至左。

表 3 配有两个 30A 三相 MPS 的六个 Sun SPARC Enterprise M4000 服务器的布线连接

服务器	M4000 PSU_1	M4000 PSU_0
M4000_5	MPS_1-B5	MPS_1-A5
M4000_4	MPS_0-B4	MPS_0-A4
M4000_3	MPS_1-B3	MPS_1-A3
M4000_2	MPS_0-B2	MPS_0-A2
M4000_1	MPS_1-B1	MPS_1-A1
M4000_0	MPS_0-B0	MPS_0-A0

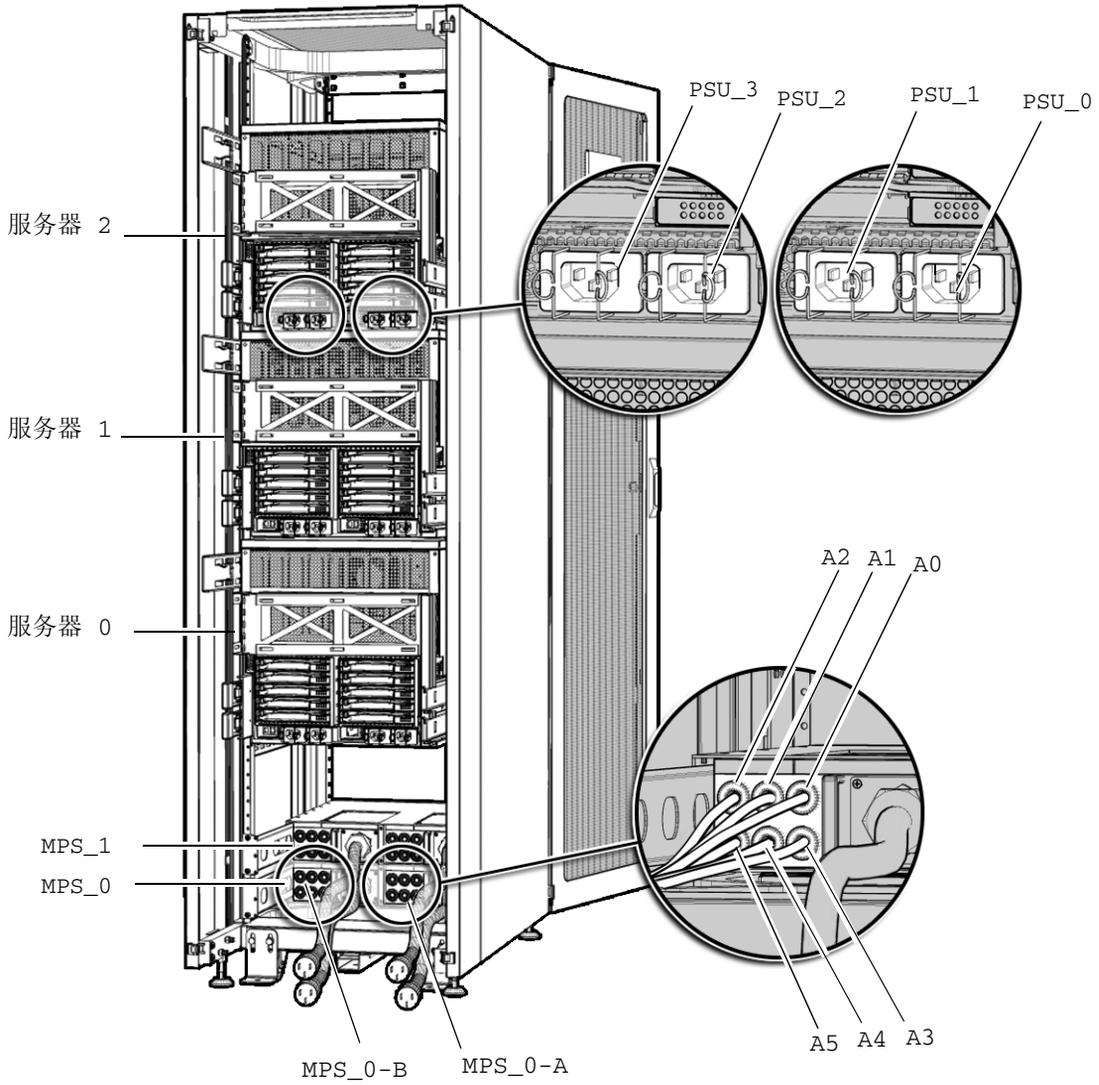
图 7 装有三个 Sun SPARC Enterprise M5000 服务器和两个 MPS 的 Sun Rack 1000

表 5 配有两个 30A 三相 MPS 的三个 Sun SPARC Enterprise M5000 服务器的布线连接

服务器	M5000 PSU_3	M5000 PSU_2	M5000 PSU_1	M5000 PSU_0
M5000_2	MPS_1-B2	MPS_1-A2	MPS_0-B2	MPS_0-A2
M5000_1	MPS_1-B1	MPS_1-A1	MPS_0-B1	MPS_0-A1
M5000_0	MPS_1-B0	MPS_1-A0	MPS_0-B0	MPS_0-A0
