Sun SPARC® Enterprise M4000/M5000 伺服器 產品說明

適用於 XCP 版本 1060

文件號碼 820-3990-10
2007 年 12 月，修訂版 A

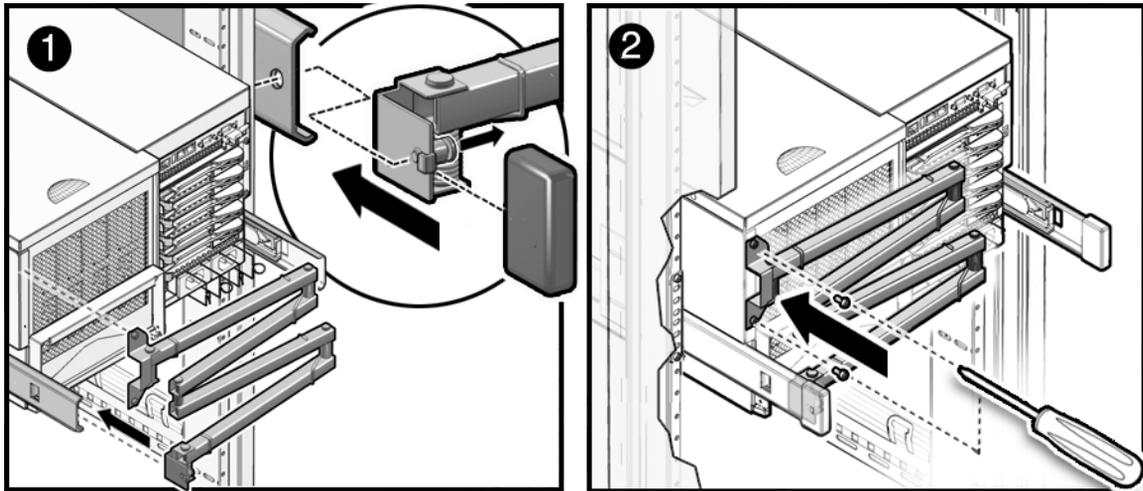
- 對於 Sun SPARC Enterprise M4000 伺服器，請將一個末端套蓋同時連接至左邊導軌後方和右邊導軌後方 (圖 1)。
- 對於 Sun SPARC Enterprise M5000 伺服器，請將兩個末端套蓋連接至未連接 CMA 的同側導軌 (圖 2)。

圖 1 Sun SPARC Enterprise M4000 導軌上的末端套蓋

備註 - 如果未使用 CMA，請將所有末端套蓋都連接至伺服器的導軌上。SPARC Enterprise M4000 伺服器使用兩個末端套蓋。SPARC Enterprise M5000 伺服器使用四個末端套蓋。

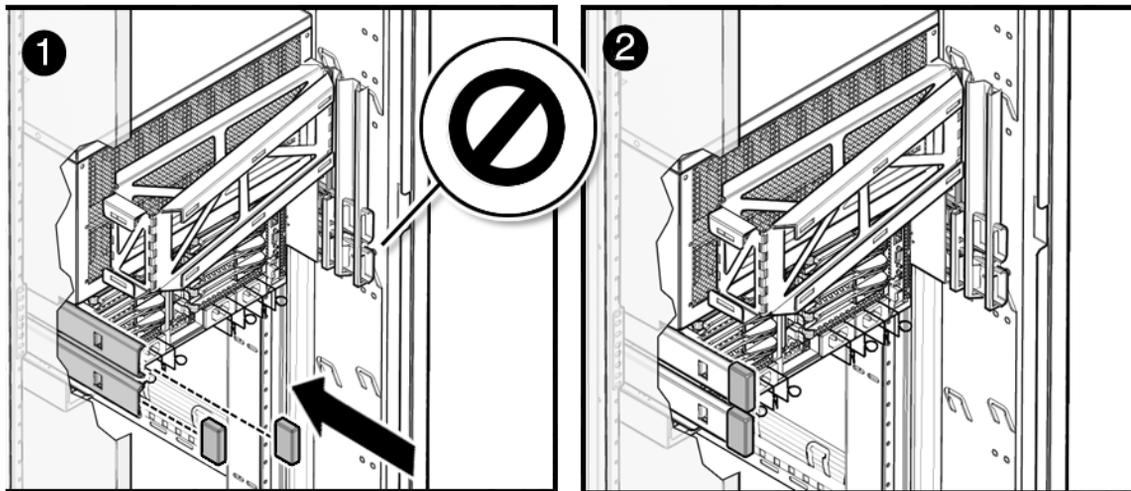
圖 2 Sun SPARC Enterprise M5000 導軌左後方上的末端套蓋

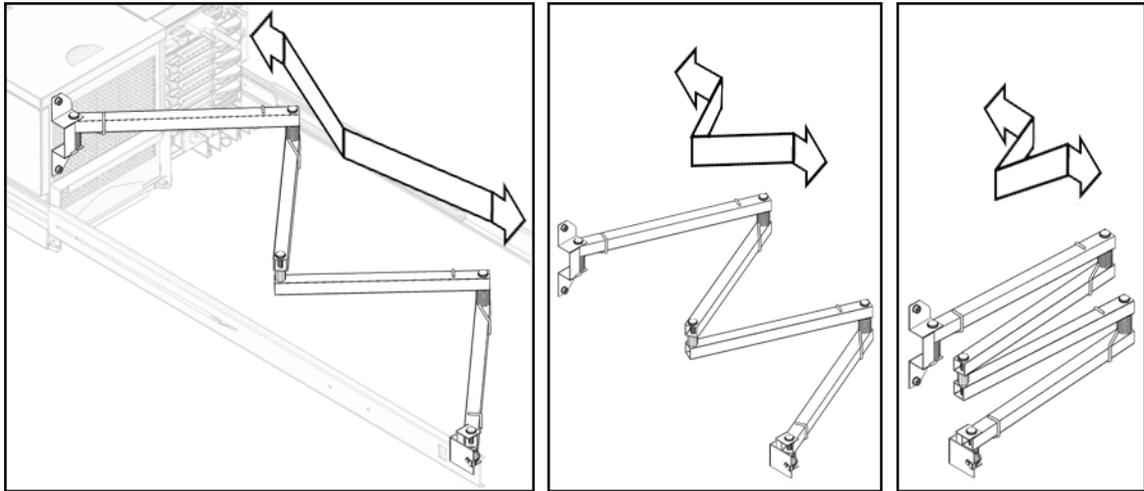
圖 3 和圖 4 顯示 CMA 如何展開與收回。

圖 3 Sun SPARC Enterprise M4000 伺服器上展開與收回的 CMA

電源線及無限寬頻纜線應鬆弛地置於伺服器後方的維修迴路，否則 CMA 可能無法完全收回。

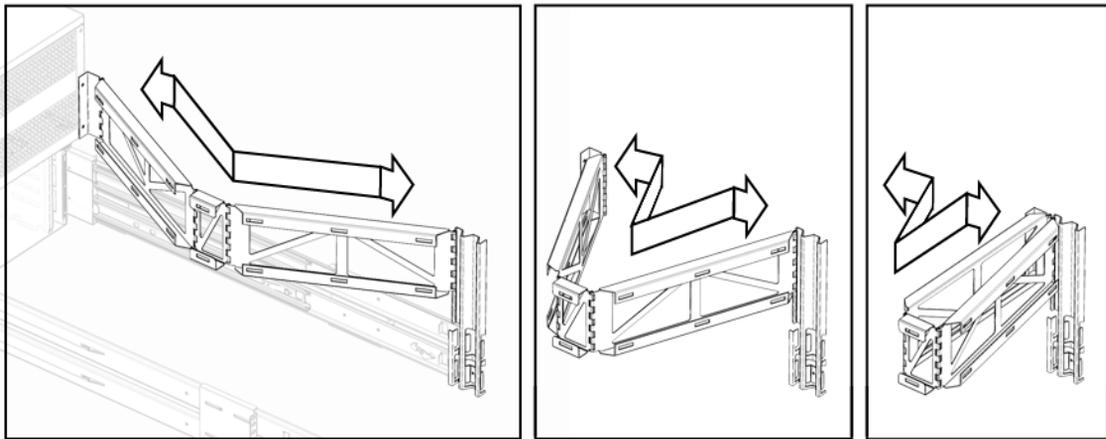
圖 4 Sun SPARC Enterprise M5000 伺服器上展開與收回的 CMA

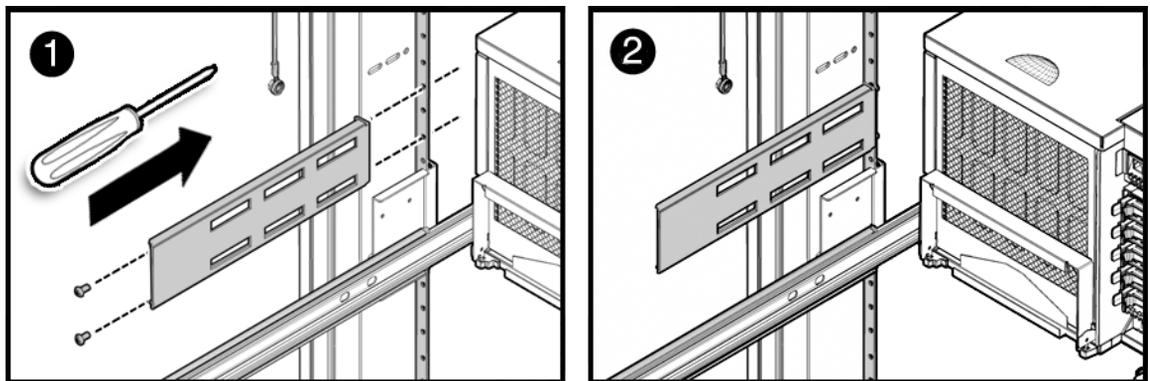
1. 展開機架固定座。
2. 將伺服器滑出機架幾英吋的距離，以便能接觸 Sun Rack 後端。
3. 將鎖定螺帽置於 Sun Rack 螺紋形把手的後方，然後將兩 (2) 個螺絲插入托架和機架把手 (圖 5)。

4. 從機架把手後方擰緊螺絲上的鎖定螺帽。
- 鎖定螺帽的平面邊緣應與機架柱對齊，以防止伺服器與其刮蹭。

圖 5 在 Sun Rack 1000 中安裝附加托架

應將托架置於伺服器頂部附近位置或稍低一點。

5. 將粘扣帶插入想要用的托架槽，以固定電纜。
視需要，也可以使用沿 Sun Rack 邊緣的內建挖空插入粘扣帶以固定電纜。
6. 將伺服器滑入設備機架中。
7. 將機架固定座重新放置到原來的位置。

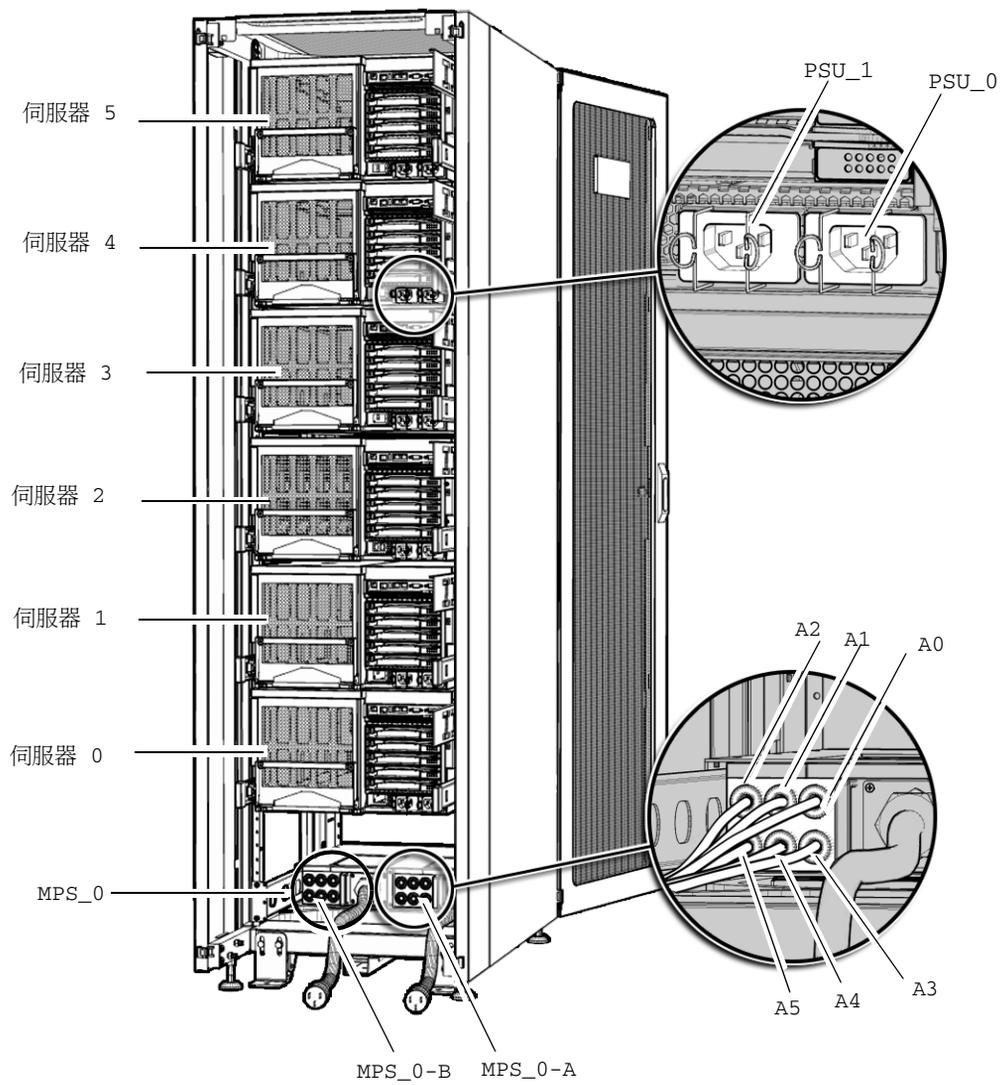
Sun Rack 1000-38/42 可最多裝入兩個模組化電源供應器 (MPS)。每個 MPS 的高度為兩個機架單元。MPS 必須安裝到機架的底部。

圖 6 配有六部 Sun SPARC Enterprise M4000 伺服器 and 一個 MPS 的 Sun Rack 1000

備註 — 在 Sun Rack 中的編號順序為從下到上，從右到左。

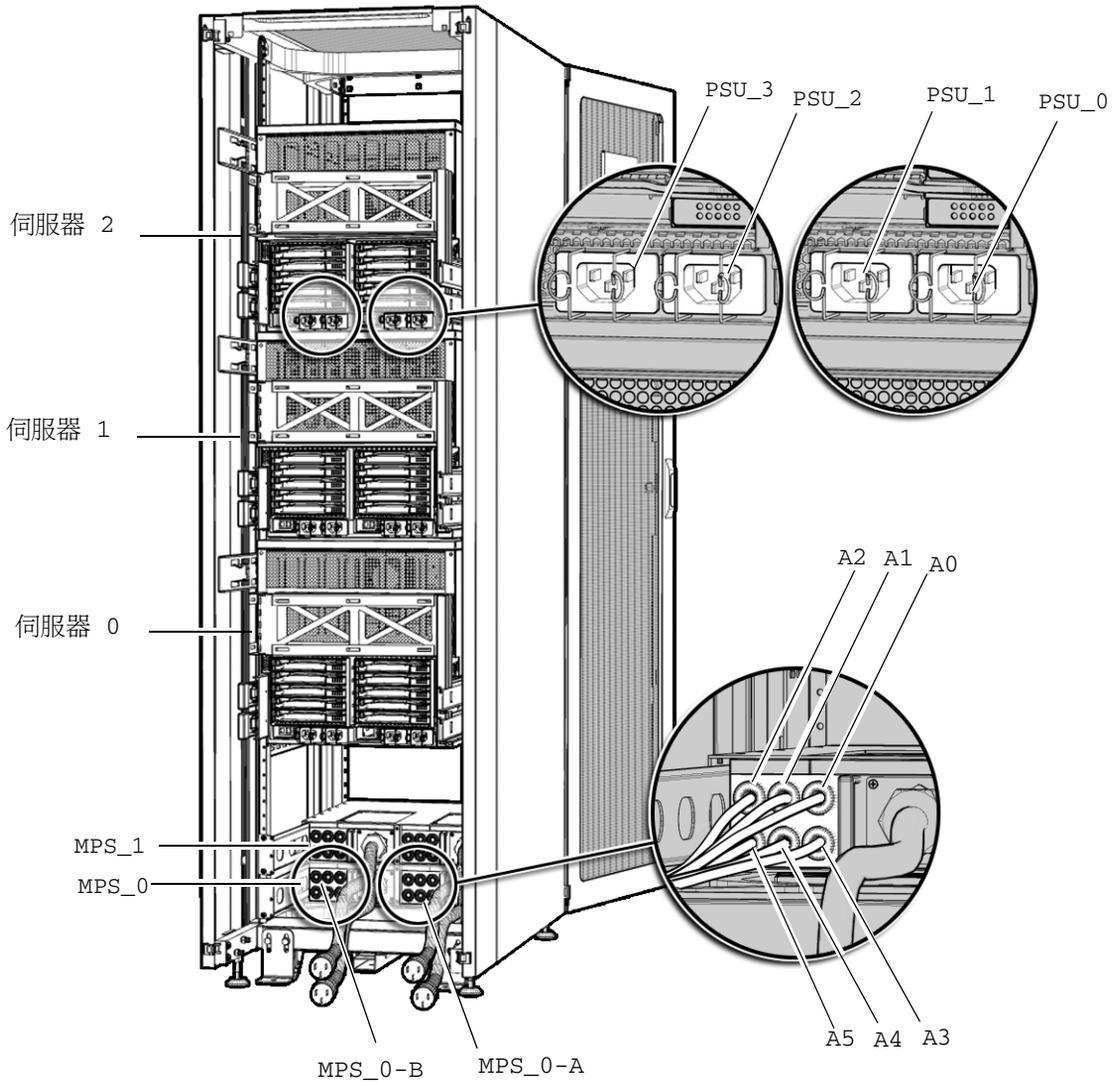
圖 7 配有三部 Sun SPARC Enterprise M5000 伺服器 and 兩個 MPS 的 Sun Rack 1000
