SPARC Enterprise M3000/M4000/M5000/ M8000/M9000 서버

제품 정보(XCP 버전 1115용)

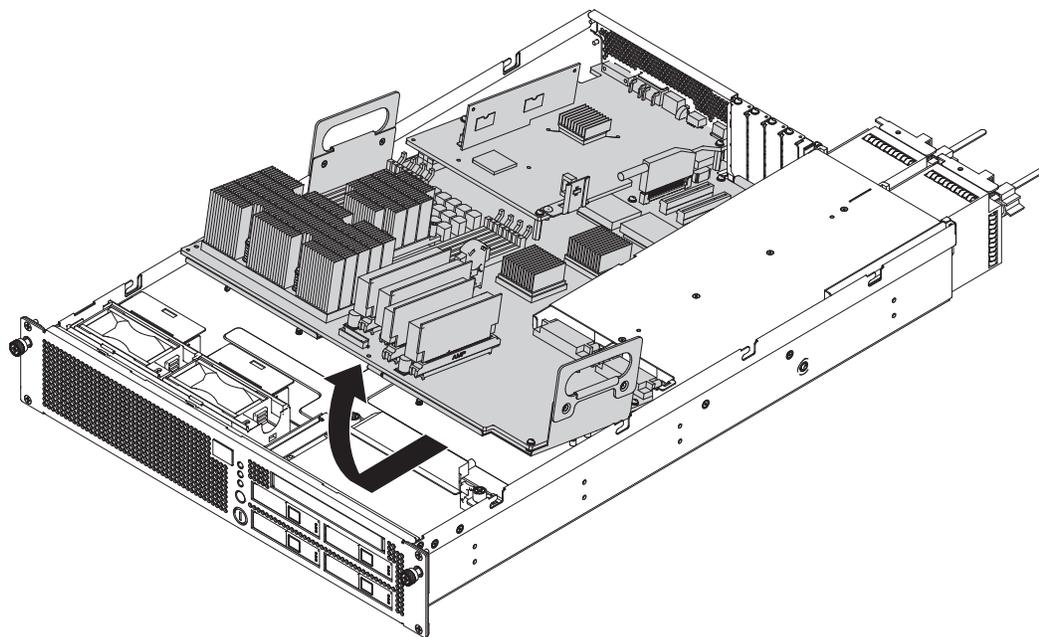
MBU_A에 설치된 보조 카드

아래 그림은 SPARC Enterprise M3000 Server Service Manual의 그림 6-5를 대신합니다. 수정된 그림에는 MBU_A에 설치된 보조 카드가 표시됩니다.

제목	페이지 번호	업데이트
SPARC Enterprise M3000 Server Service Manual	B-1	표 B-1 "FRU 목록"에 다음 각주를 추가해야 합니다. "Do not remove or swap non-FRU components such as MEMR and DDCs as this interferes with the repair depot's ability to diagnose and repair field returns." 그림 6-5는 MBU_A에 설치된 보조 카드를 표시하도록 수정되었습니다.

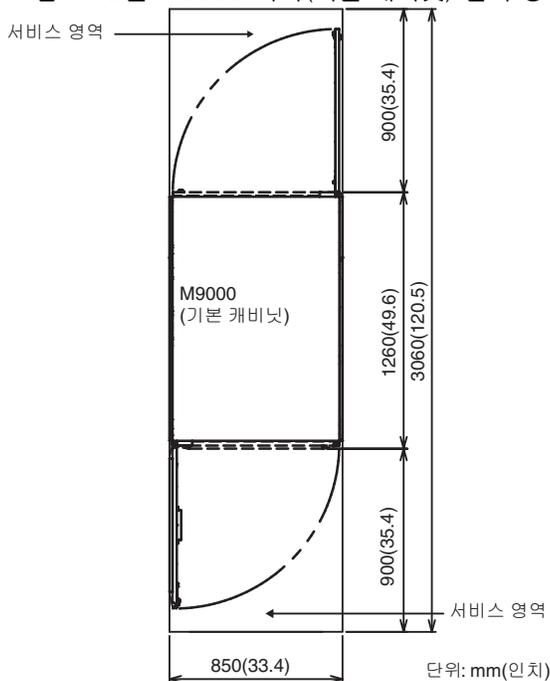
그림 1-13은 M9000 서버(기본 캐비닛) 설치 영역을 보여 줍니다.

SPARC Enterprise M8000/M9000 서버 현장 계획 안내서의 그림 1-13 - 1-16에서 측정 단위 변환을 3060mm(120.5인치)로 수정해야 했습니다. 다음 그림에는 수정된 측정 단위 변환이 표시됩니다.

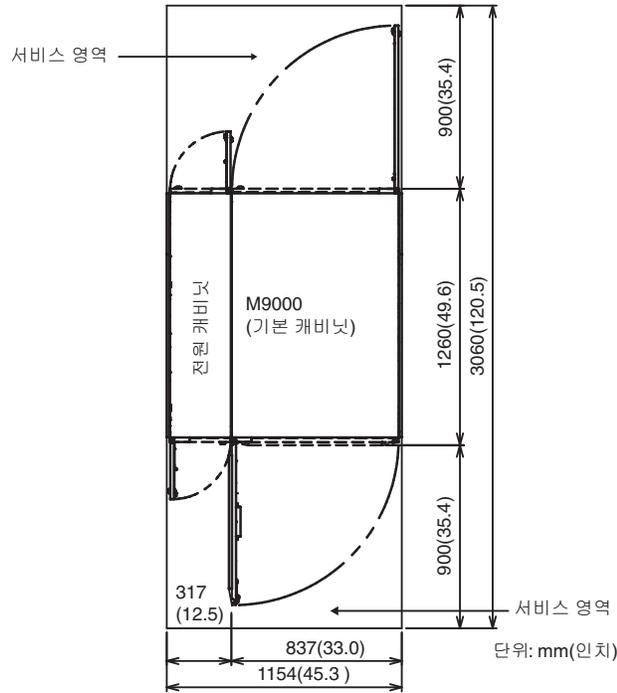
그림 1-14는 M9000 서버(기본 캐비닛) + 전원 캐비닛 설치 영역을 보여 줍니다.

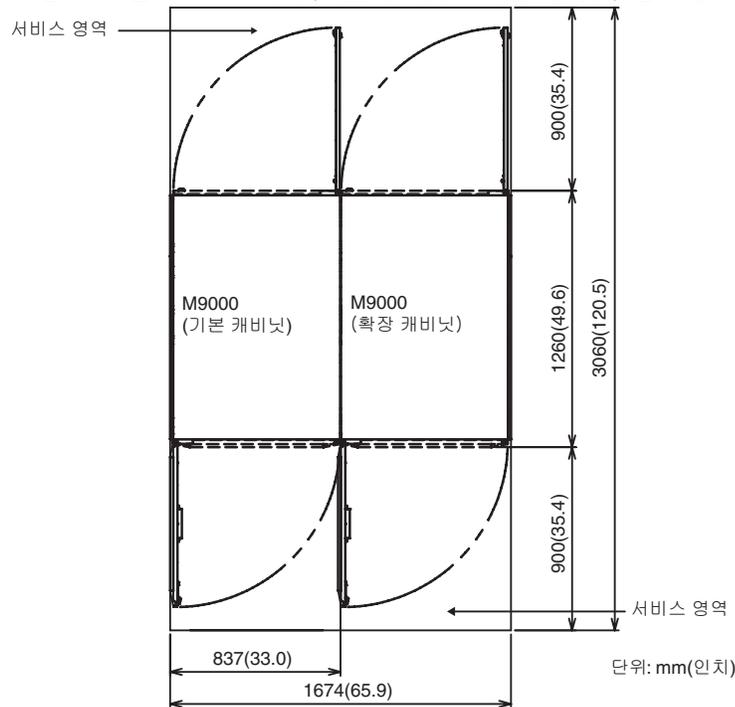
그림 1-15는 M9000 서버(기본 캐비닛 + 확장 캐비닛) 설치 영역을 보여 줍니다.

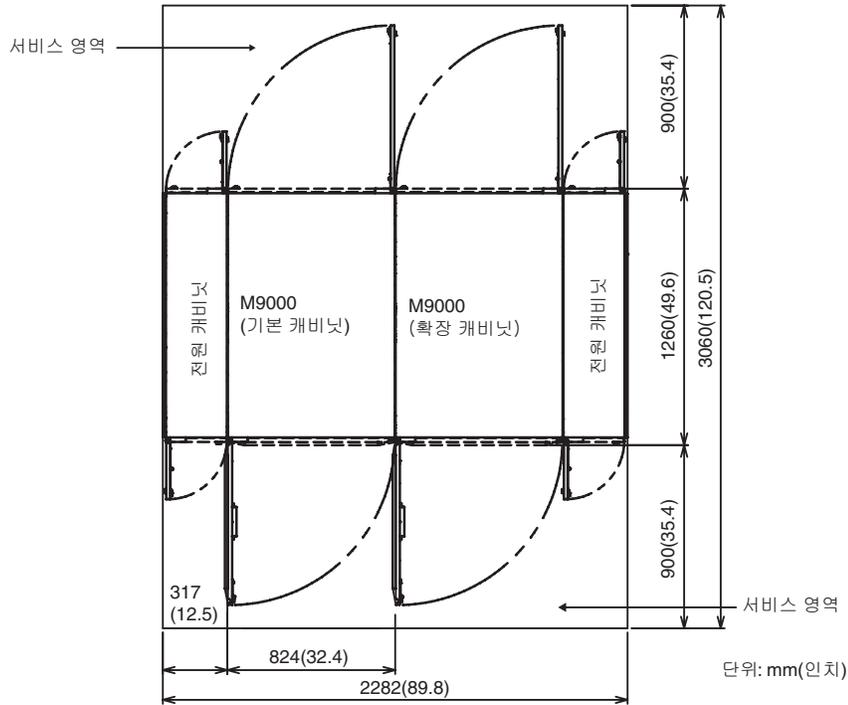
그림 1-16은 M9000 서버(기본 캐비닛 + 확장 캐비닛) + 전원 캐비닛 설치 영역을 보여 줍니다.

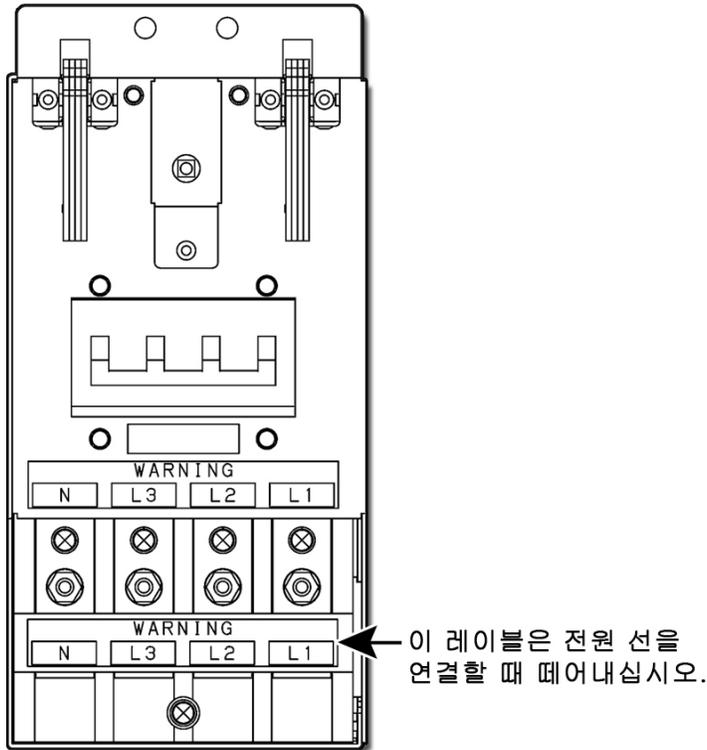
M9000 서버 AC 섹션에 대한 경고 레이블

AC 섹션에 대한 경고 레이블은 단말기 연결 순서가 변경되었음을 나타냅니다. 경고 레이블에 설명되어 있는 단말기 순서에 따라 연결하십시오.

제목	페이지 번호	업데이트
SPARC Enterprise M8000/ M9000 Servers Service Manual	6-5	Before replacing the CMU, check if any CPU on the CMU is licensed under Capacity On Demand (COD). See For M8000/M9000 Servers Determine if any CPU is Licensed Under COD [32].
SPARC Enterprise M8000/ M9000 서버 개요 안내서	1-6	"1.1 제품 개요" 절의 "하드웨어 RAID 기능" 항목에 다음을 추가합니다. IOU 온보드 장치 카드(IOUA)에 연결된 두 개의 하드 디스크를 단일 논리 볼륨으로 구성할 수 있습니다. 구성된 논리 볼륨의 미러된 구성을 통해 데이터 중복성을 보장할 뿐만 아니라 시스템 결함 허용도 향상됩니다. 주 - 하드웨어 RAID는 RAID 지원 온보드 장치 카드(IOUA)가 마운트된 M8000/M9000 서버에서만 지원됩니다. RAID 지원 IOUA에는 해당 Oracle Solaris OS 패치가 있는 최소 XSCF 펌웨어가 필요합니다. 이 정보는 최신 제품 안내서를 참조하십시오. 주 - 온보드 장치 카드가 RAID를 지원하면 showhardconf(8) 명령이 출력에 Type 2를 표시합니다.
SPARC Enterprise M8000/ M9000 서버 현장 계획 안내서	3-22	그림 3-9, 단말기 연결 순서의 변경을 알리는 경고 레이블이 M9000 서버 AC 섹션에 부착되었습니다.
	1-18- 1-21	FIGURES 1-13 - 1-16 have corrected metric conversion: 3060 mm (120 .5 in.).
SPARC Enterprise M8000/ M9000 서버 설치 안내서	3-32	그림 3-28, 단말기 연결 순서의 변경을 알리는 경고 레이블이 M9000 서버 AC 섹션에 부착되었습니다.
